Применение тепловизоров

Тепловые потери в коттеджах

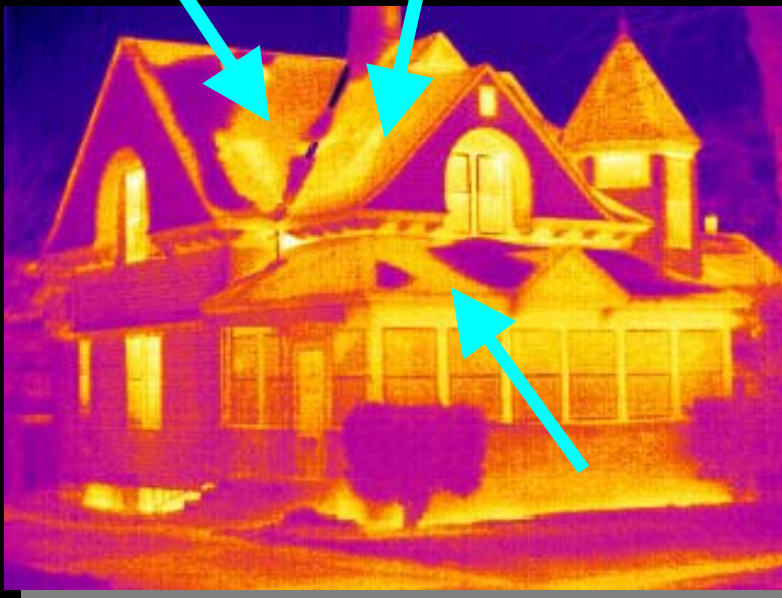
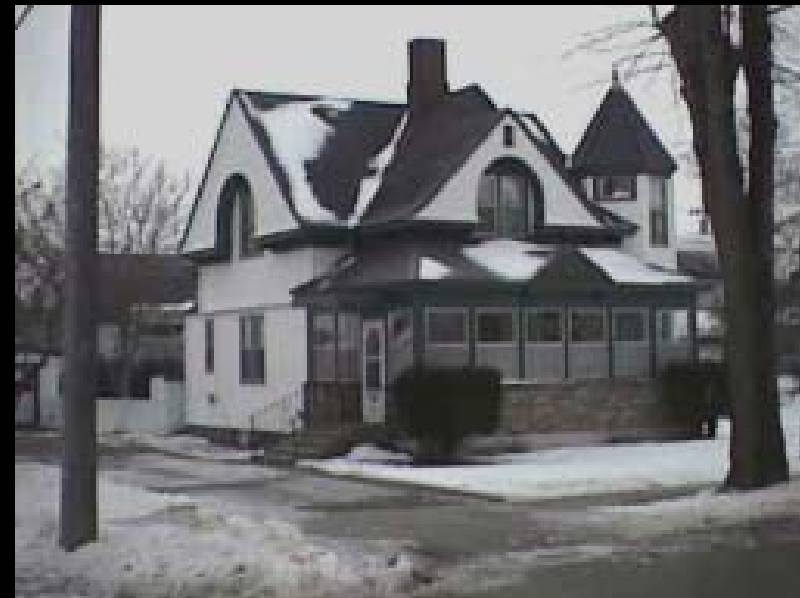
В зимний период при выполнении энергоаудита коттеджа установлено, что основные теплотери осуществляются через крышу и веранду.

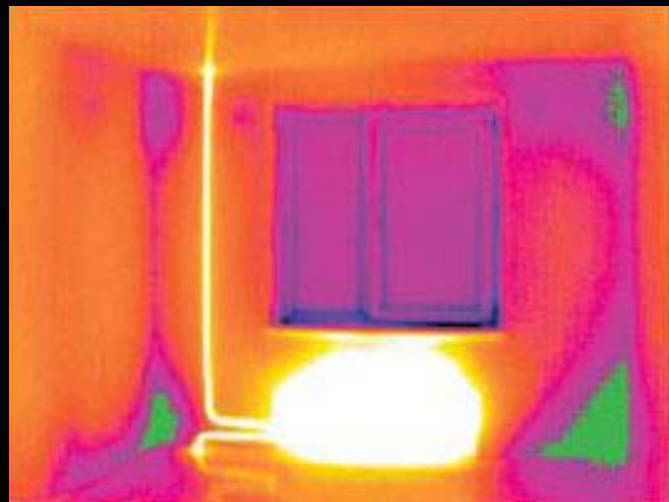
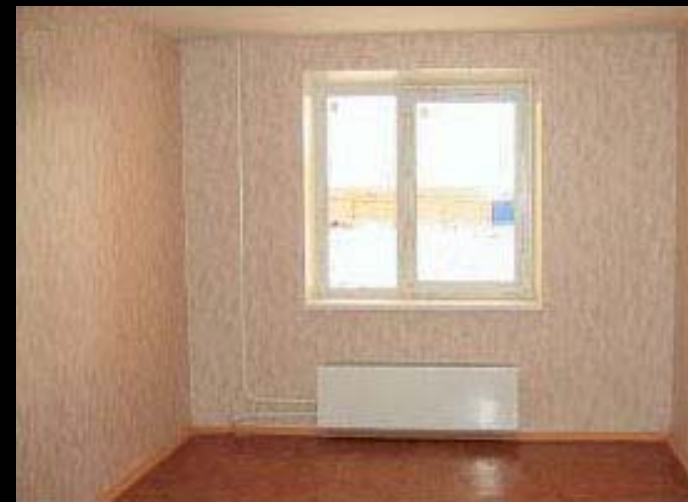
Некачественная термоизоляция помещения

Зеленым цветом выделены места с некачественной термоизоляцией помещения, которая приводит к промерзанию углов комнаты.

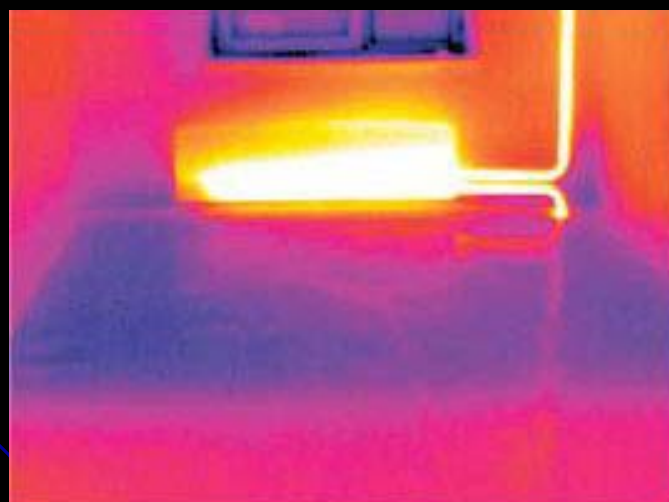
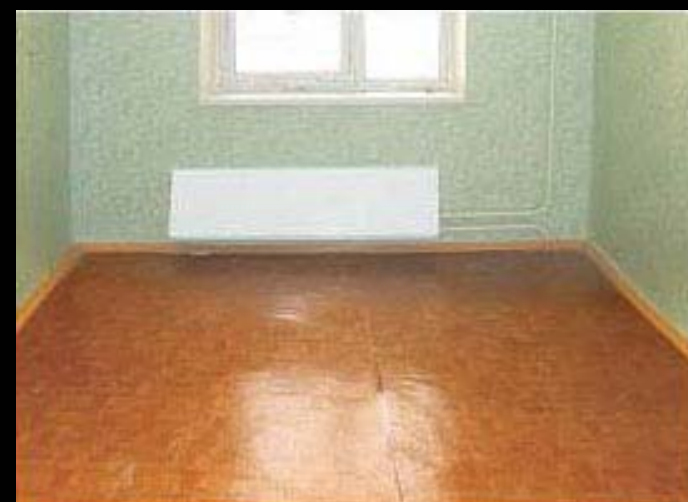
Некачественная гидроизоляция пола

В частном коттедже выполнили недостаточную гидроизоляцию погреба, который частично расположен под жилой комнатой.

Влага конденсируется в погребе, проникает в перекрытие и охлаждает часть пола жилого помещения.

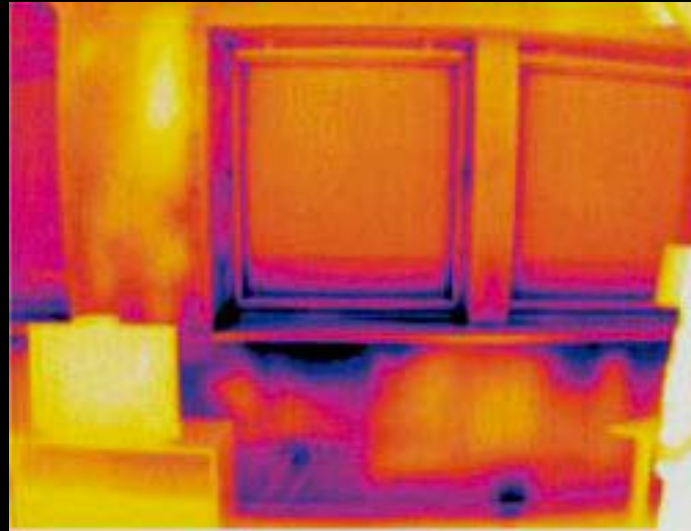
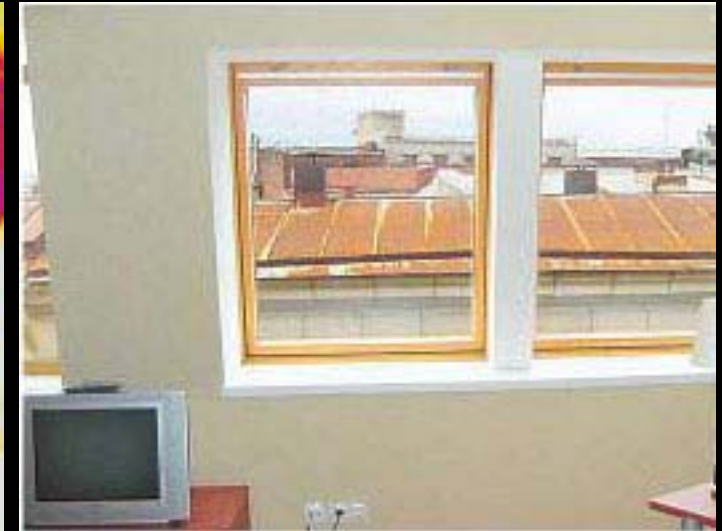
Некачественная термоизоляция окон

Некачественная установка окон привела к значительным дефектам теплозащиты, связанным с попаданием холодного воздуха в зазор между внутренней гипсокартонной отделкой и стеной.

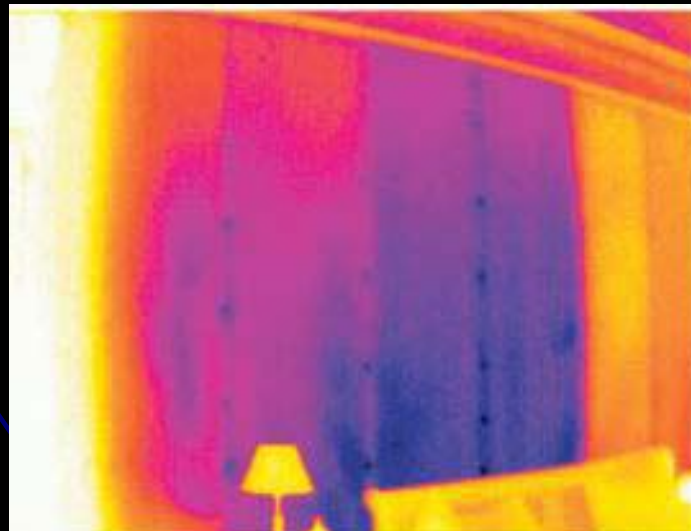
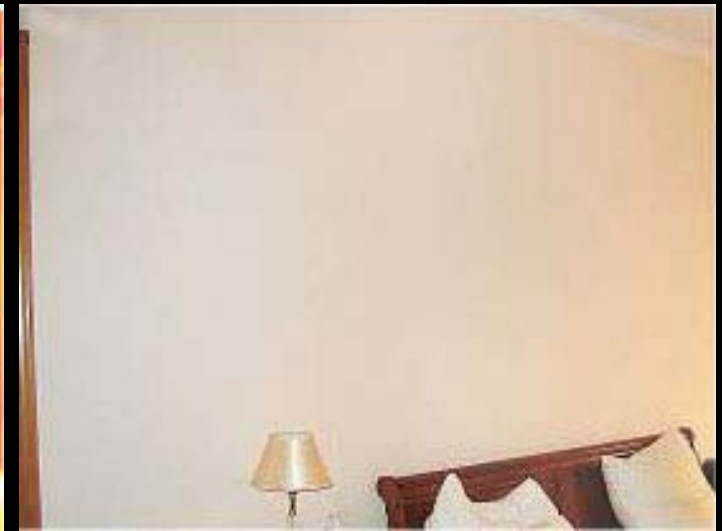
Некачественная термоизоляция воздуховодов

В новом многоэтажном здании воздуховод холодного воздуха от центрального кондиционера, расположенного на крыше, недостаточно термоизолирован, нагревает стенки квартир и как следствие снабжает нижние этажи теплым воздухом.
