Применение тепловизора

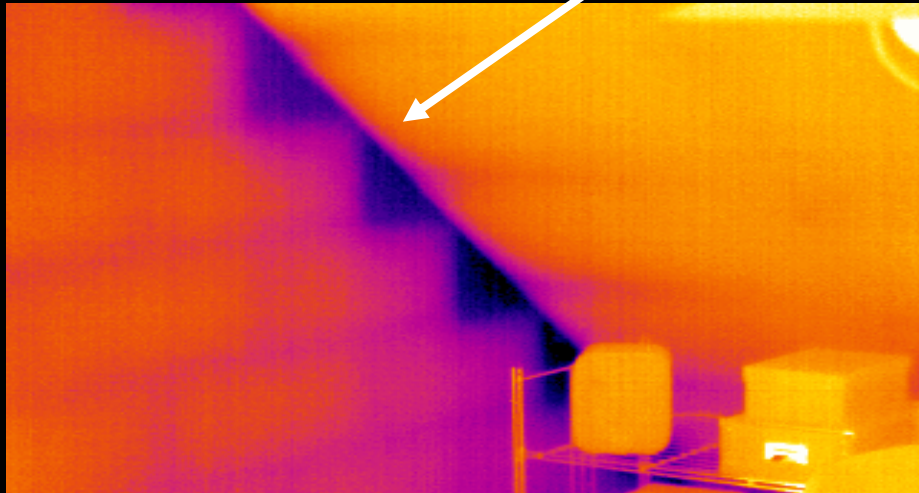
Утечки тепла через металлическую конструкцию лестницы

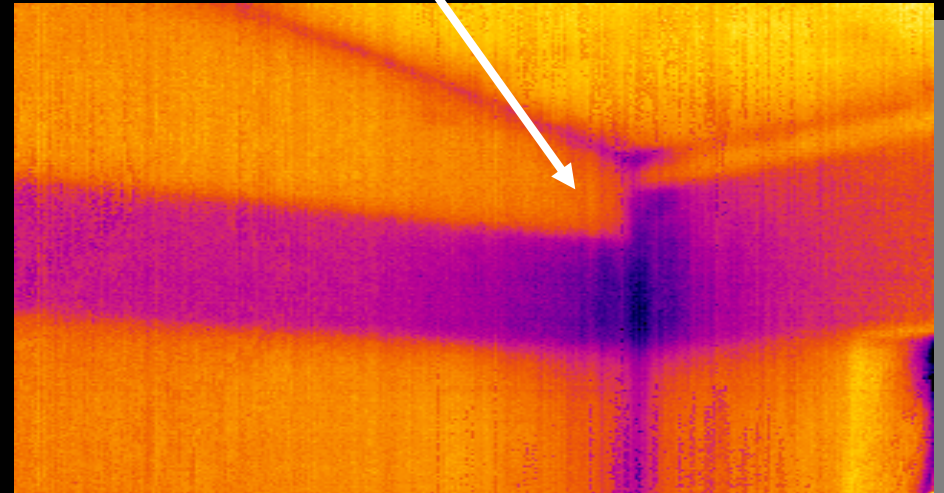
Утечки тепла через ж/б балку перекрытия

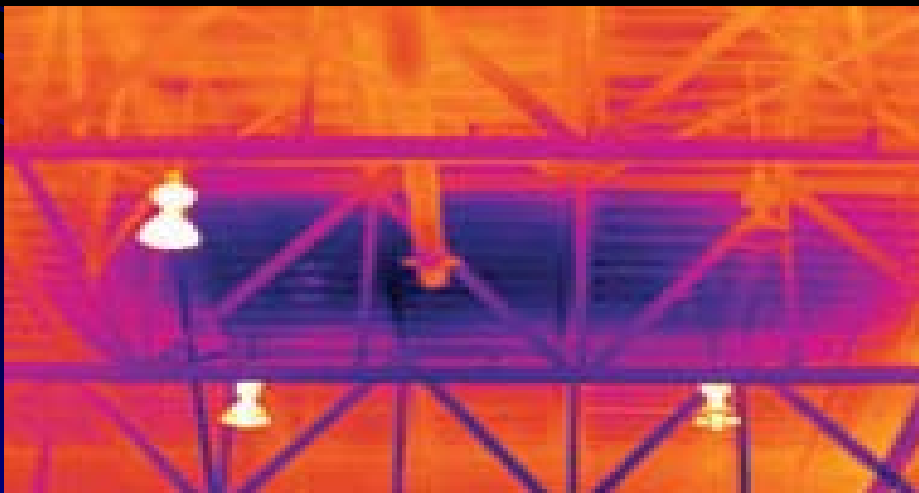
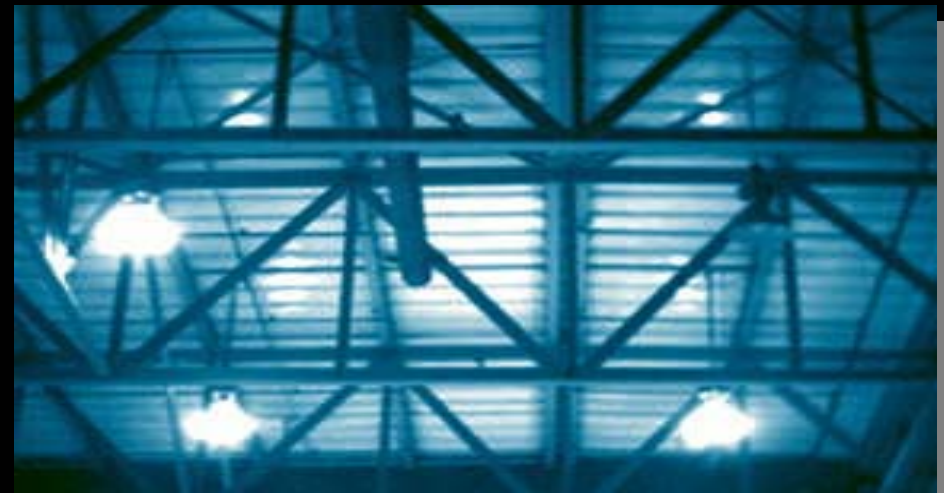
Утечки тепла крышу вызвали коррозию крыши

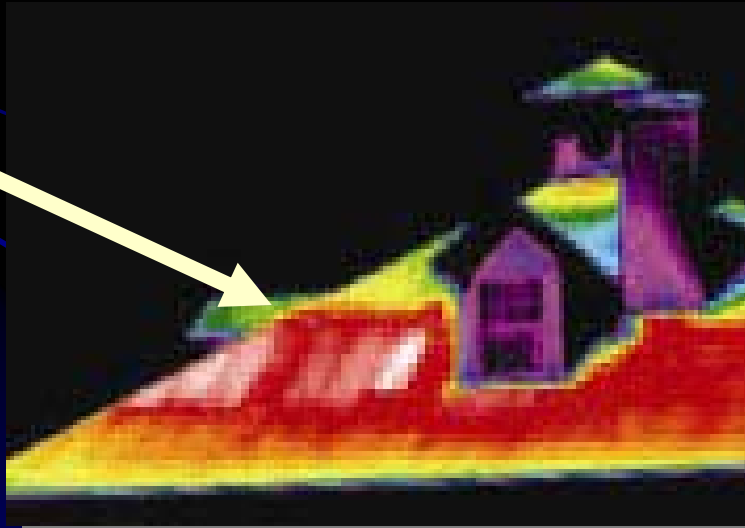
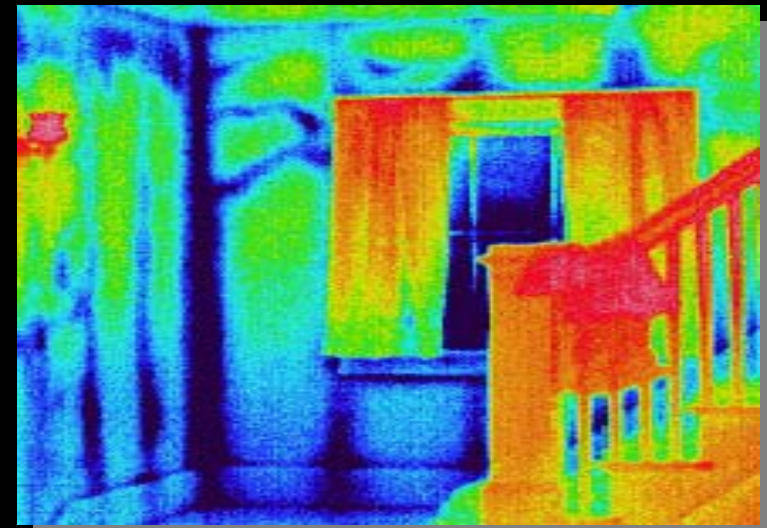
В зимний период при выполнении энергоаудита коттеджа установлено, что основные тепловые потери осуществляются через крышу и веранду.

Тепловые потери через крышу.

Сильное охлаждение угловой стенки ³ позволяет увидеть каркас дома.

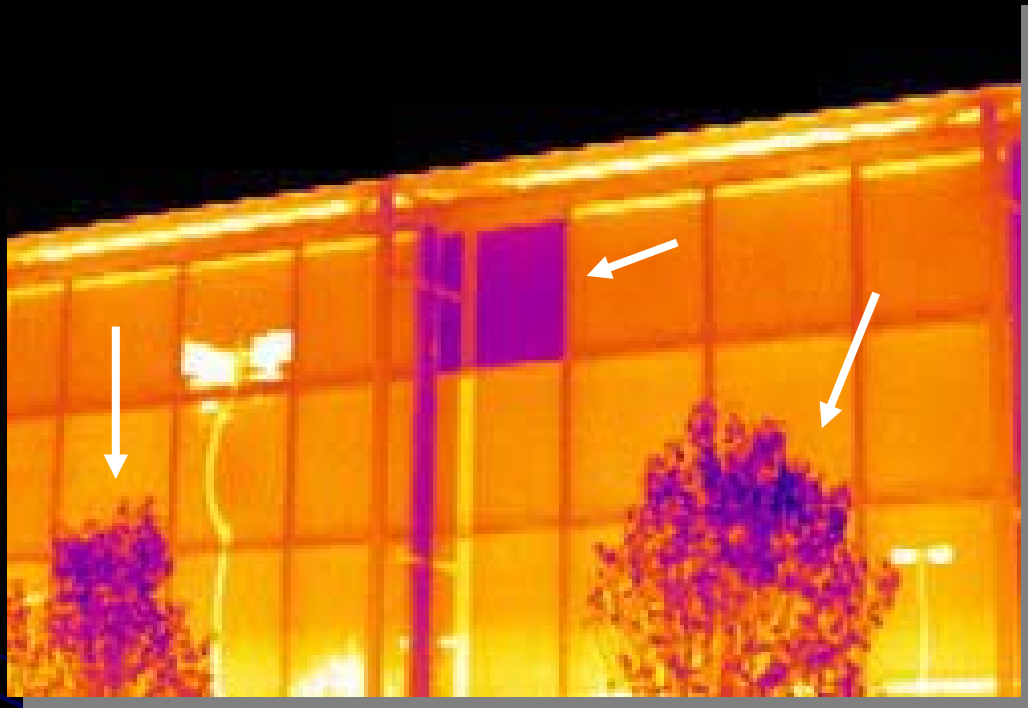
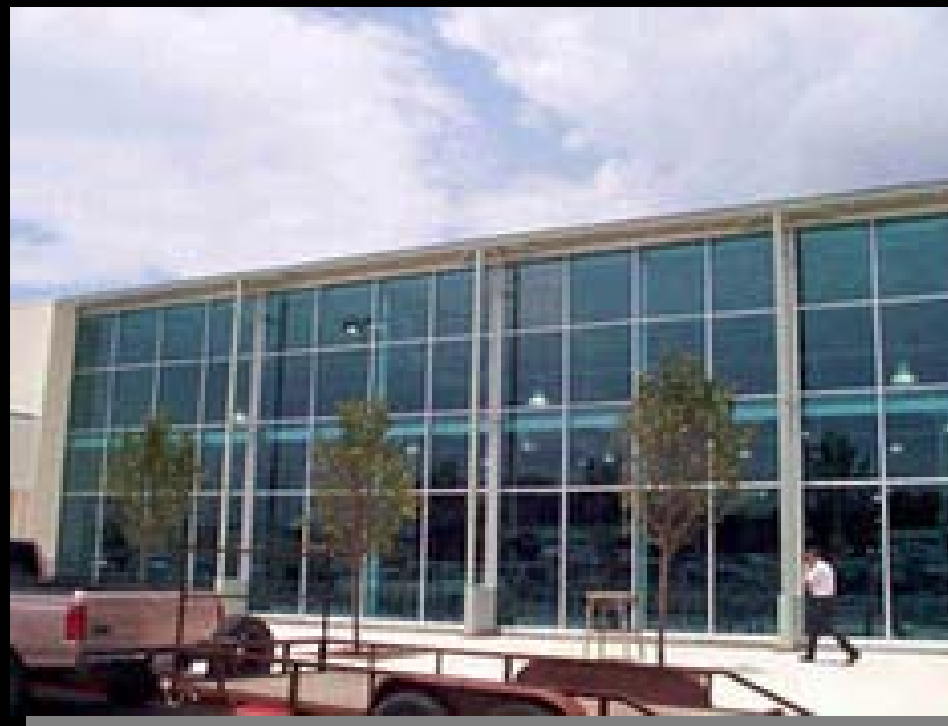
В ходе ремонта остекления на вокзале вместо стеклопакета из двух окон установили стандартное одинарное стекло.

На фото слева четко видно, что поверхность одного окна холоднее других

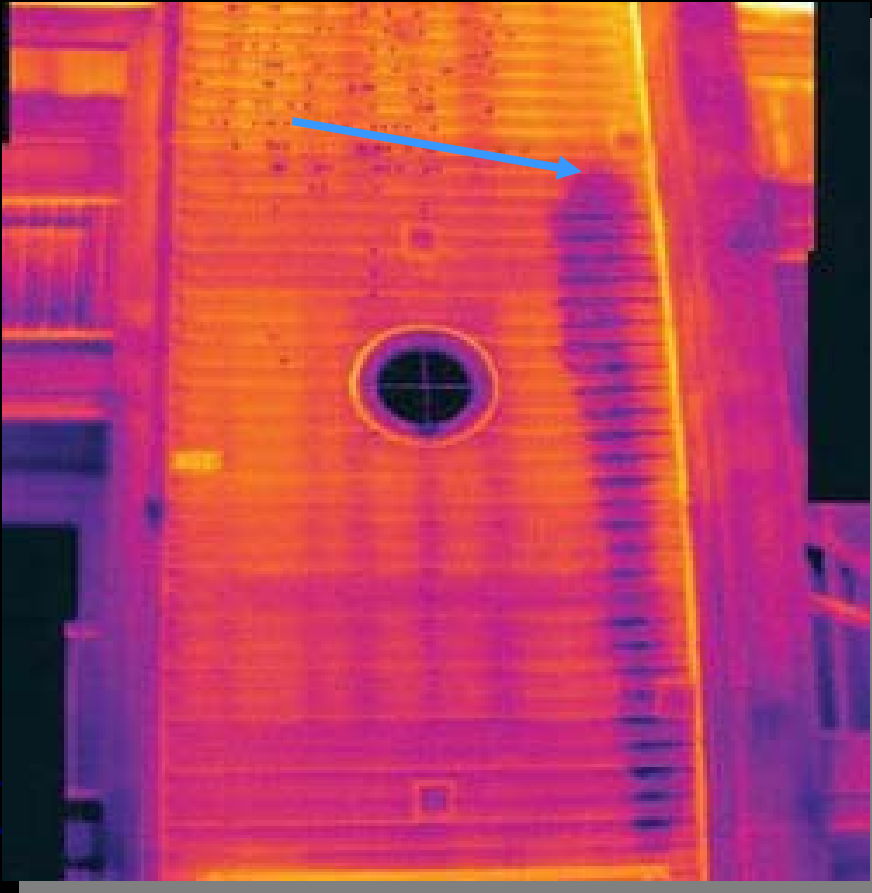
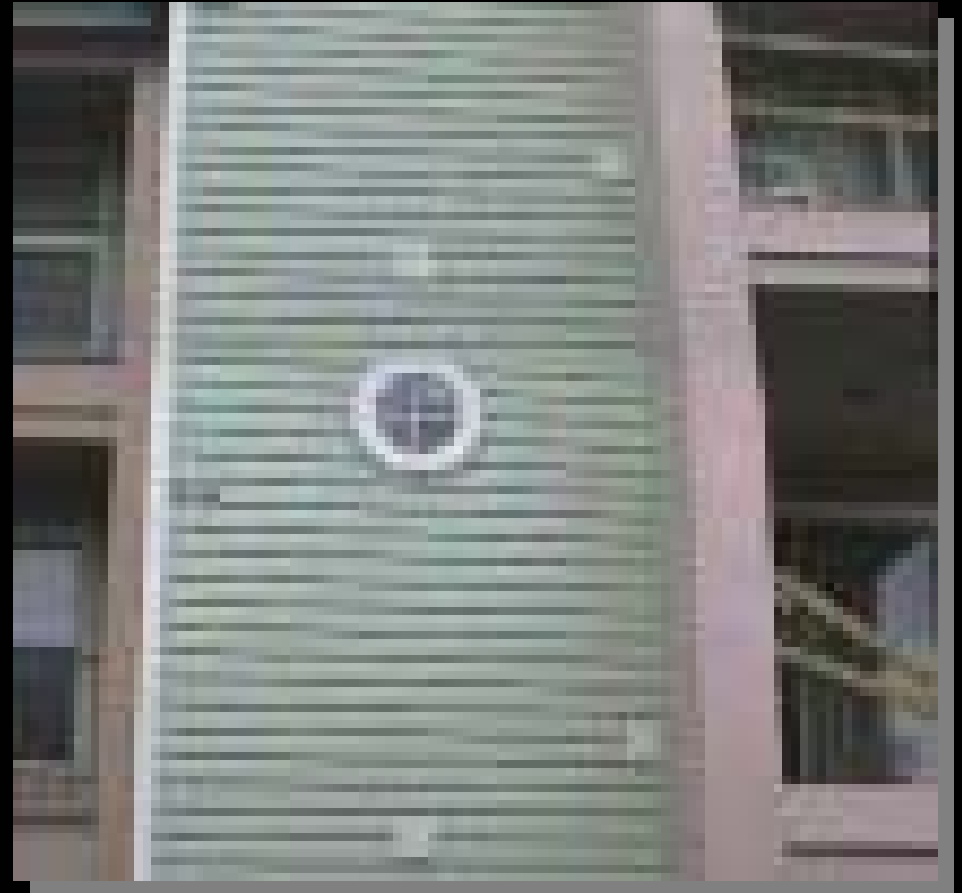
Дефект наружного сайдинга дома

В многоквартирном доме с наружным виниловым покрытием видно проникновение влаги через вентиляционное отверстие. Утеплитель под виниловым покрытием напитался влагой с 3-го по 2-й этаж.

Данную утечку невозможно обнаружить при наружном визуальном осмотре.

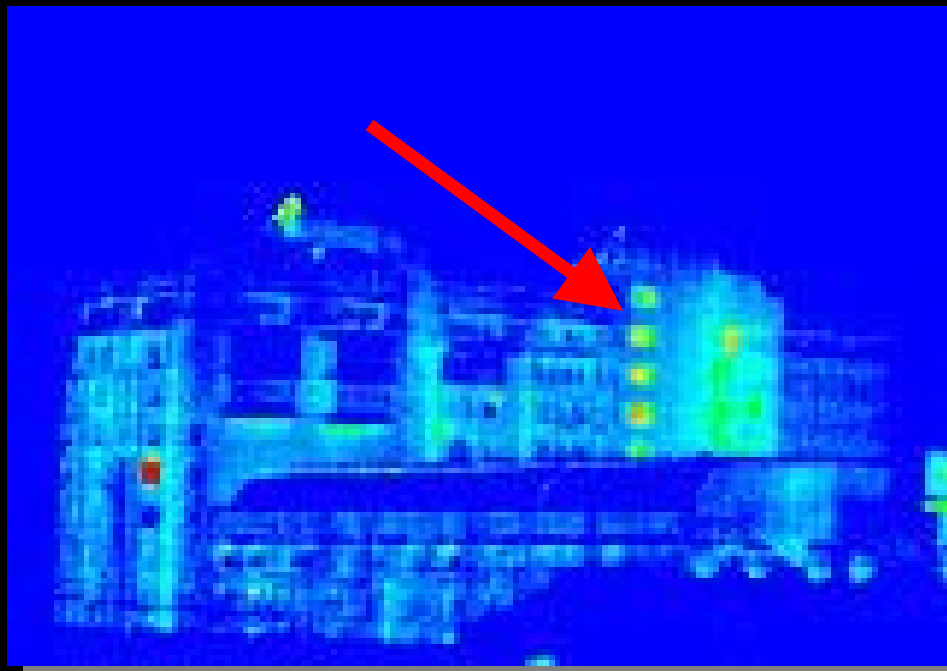
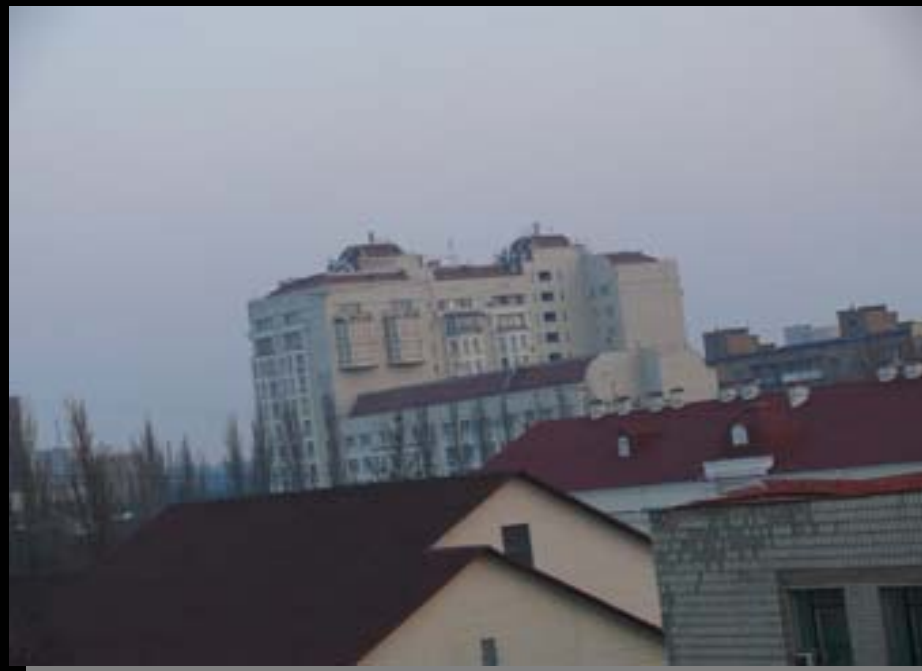
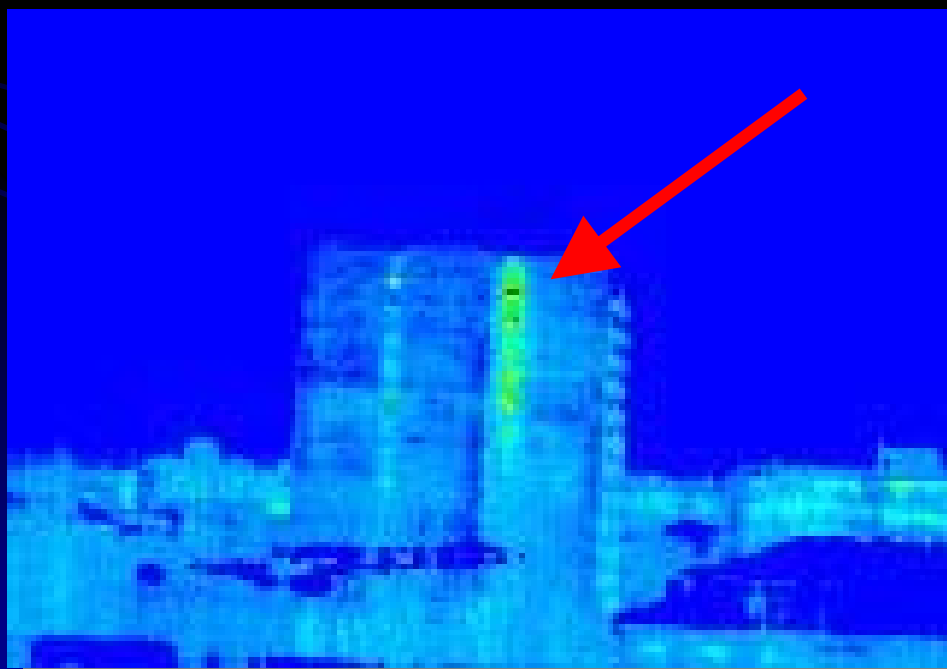
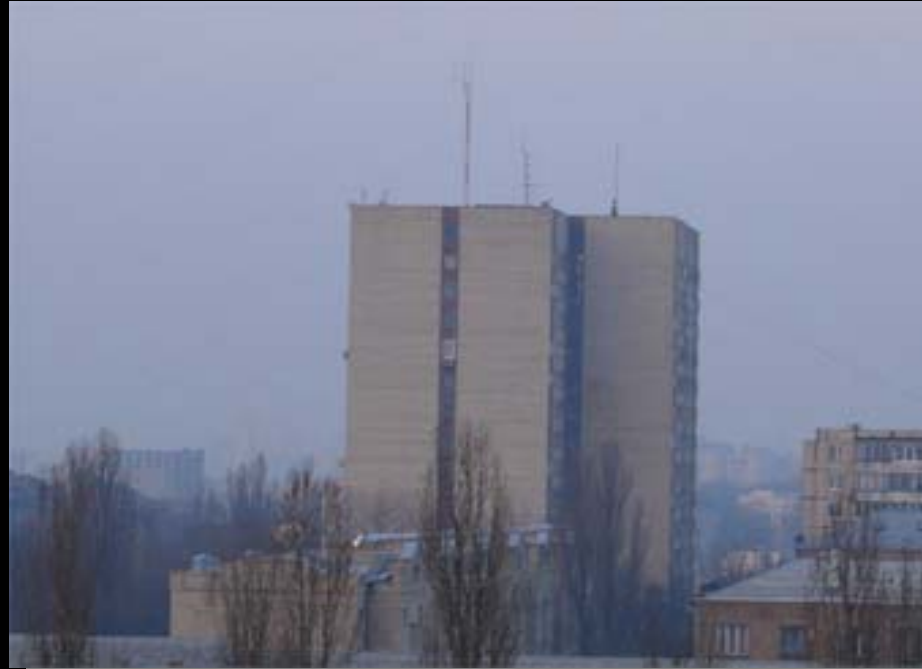
Утечки тепла через некачественную боковую стенку и лестничные проемы

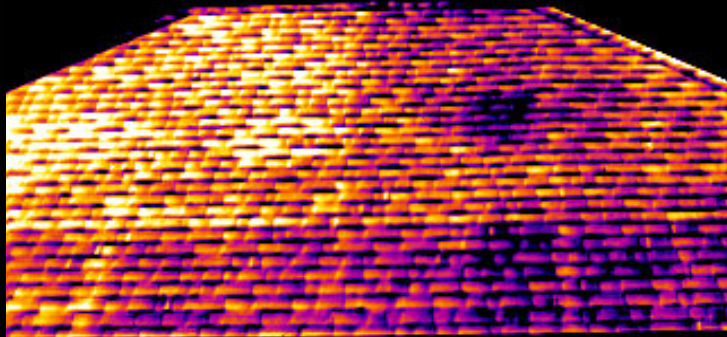
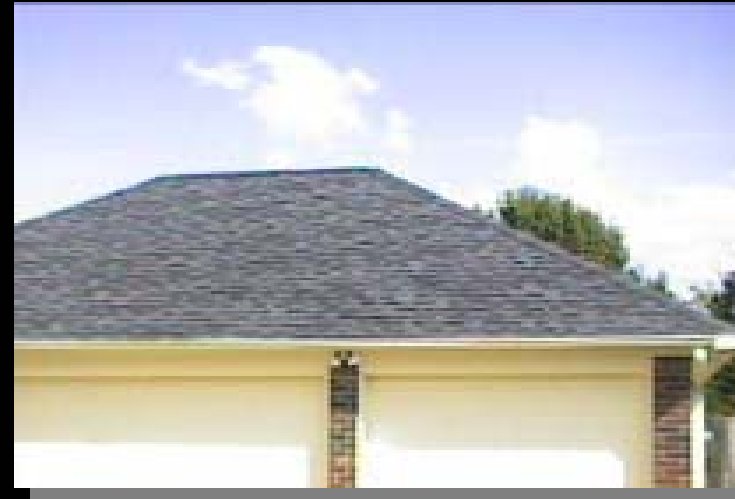
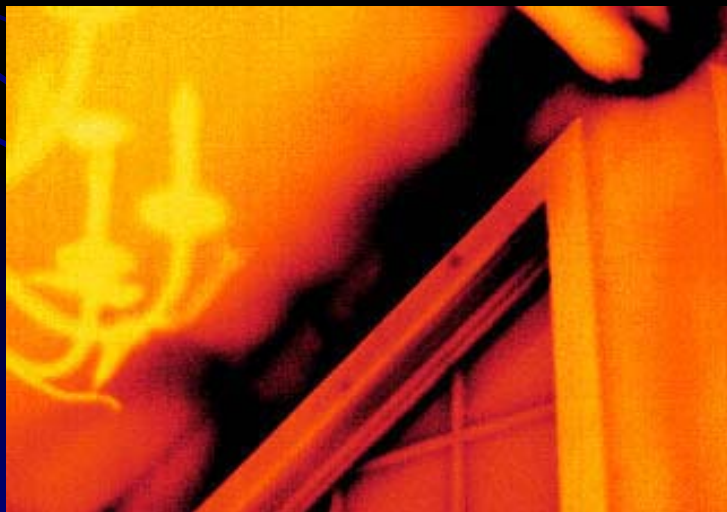
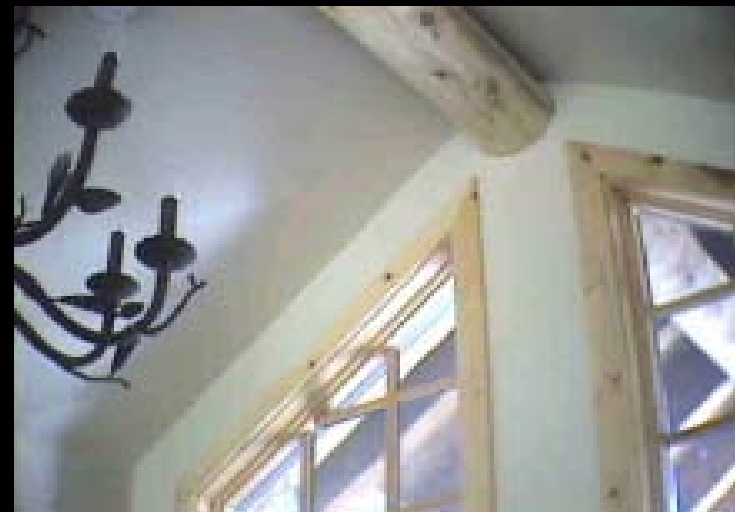
Некачественный утеплитель крыши

Плохое утепление крыши в верхней части коттеджа обеспечивает повышенный теплообмен с окружающим воздухом.

Как следствие, система кондиционирования постоянно работает с повышенной нагрузкой обеспечивая дополнительные затраты на электричество.

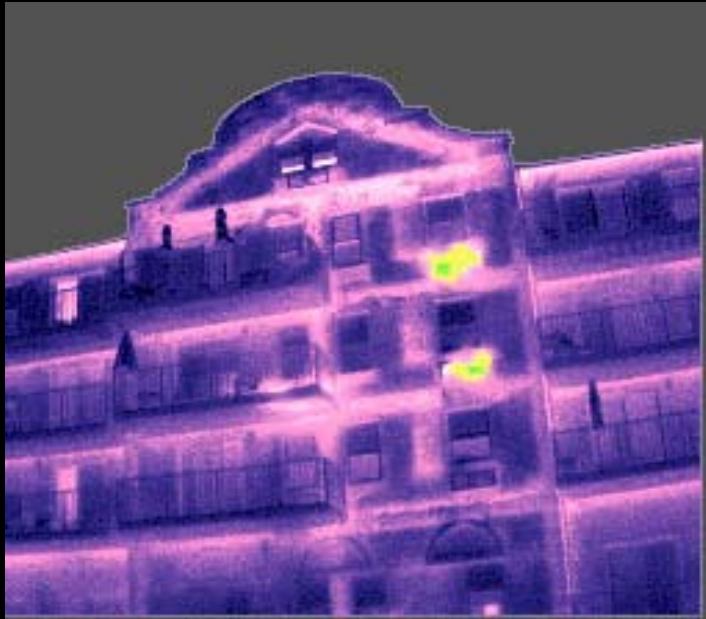
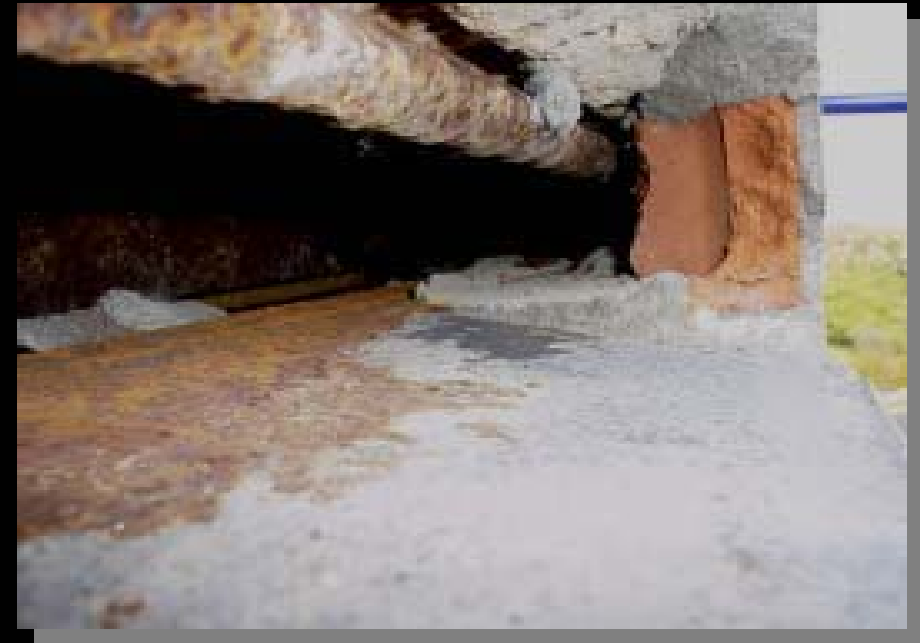
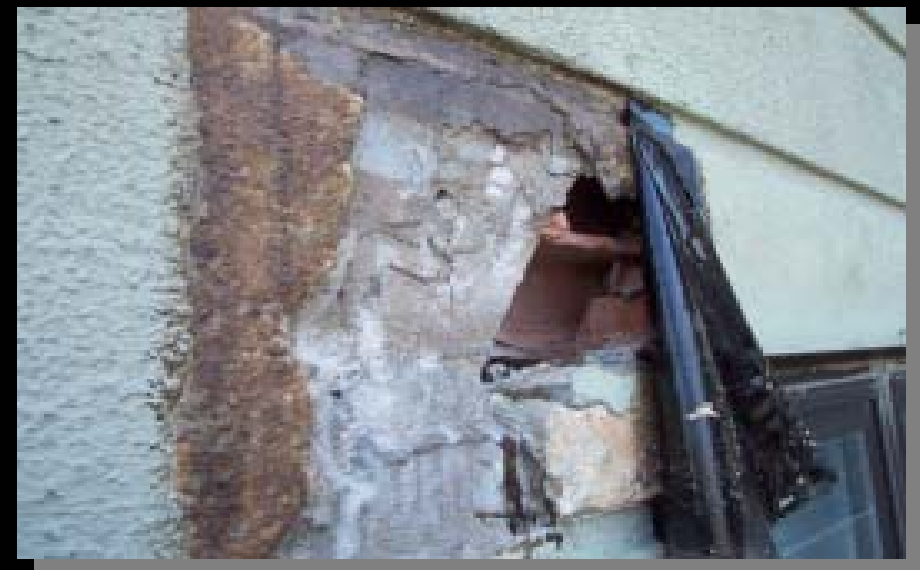
Внутренние полости и пустоты в здании

Обследование дома выявило места с температурой ниже температуры стенок дома.

Найденные места оказались полостями, которые строители закрыли при строительстве дома.

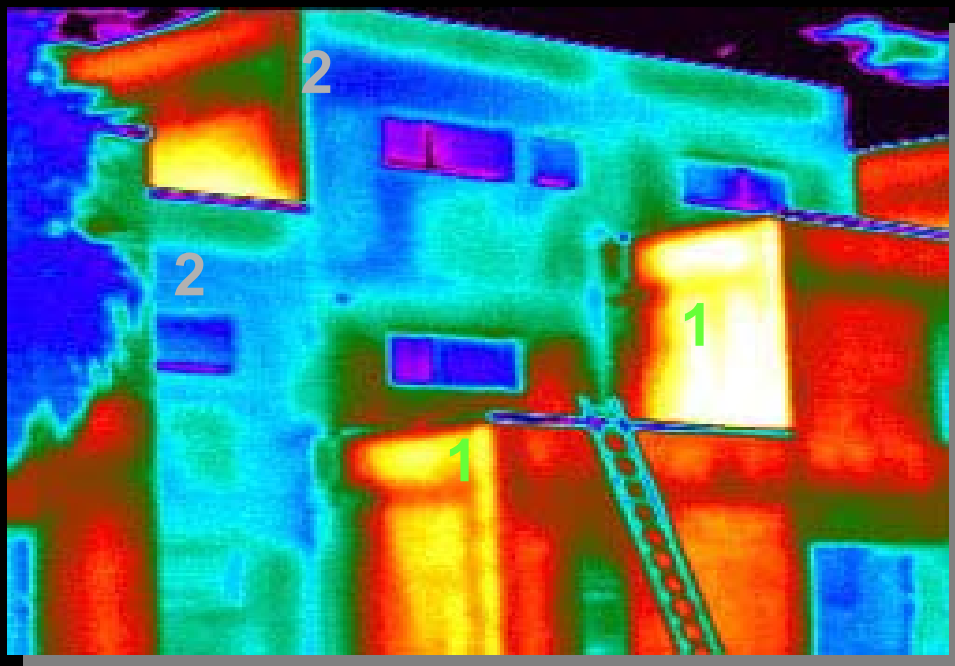
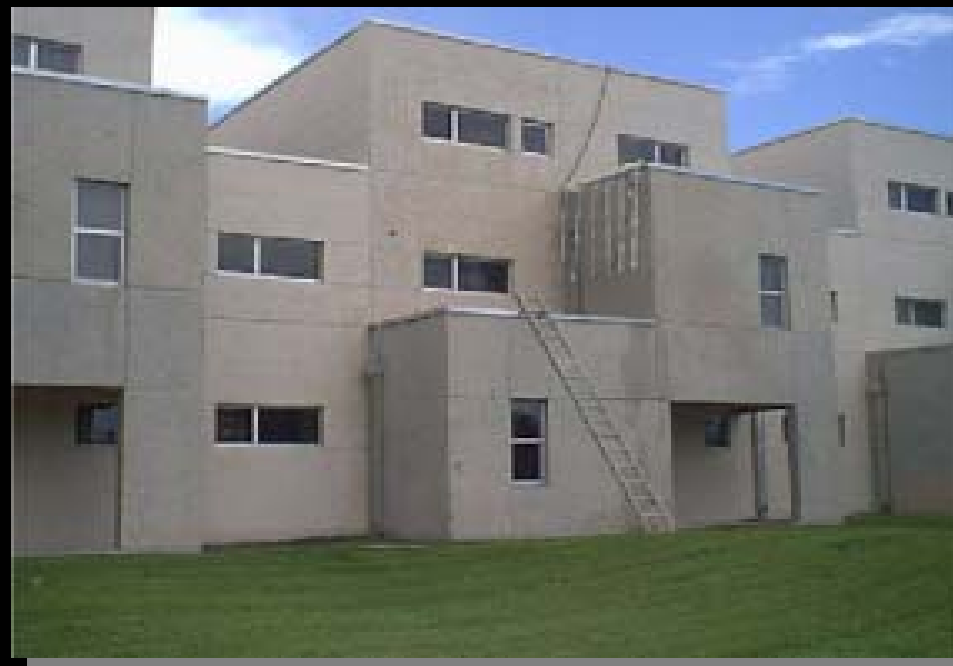
Температурный режим ж/б дома

На термограмме видно, что заходящее солнце прогрело левую и переднюю часть дома.

Часть помещений в центре и вверху (2) оборудована кондиционерами, которые создают комфортную температуру, охлаждают помещение и стенки дома.

Нижняя и правая часть дома (1) не оборудована кондиционерами. Наружная температура стенок (1) выше на 10-15°C выше.

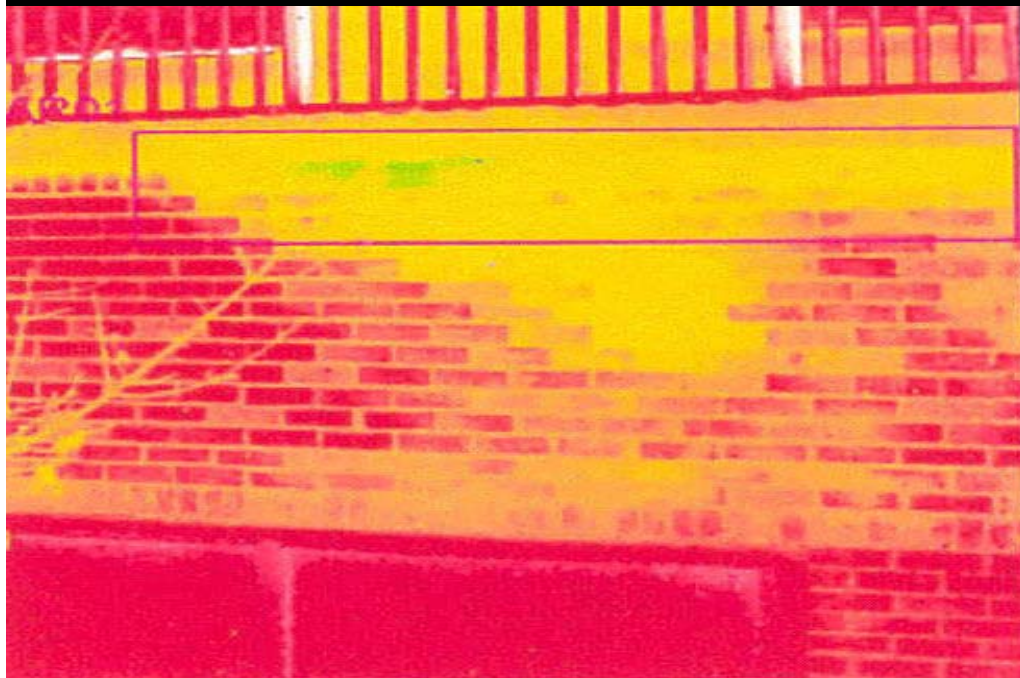
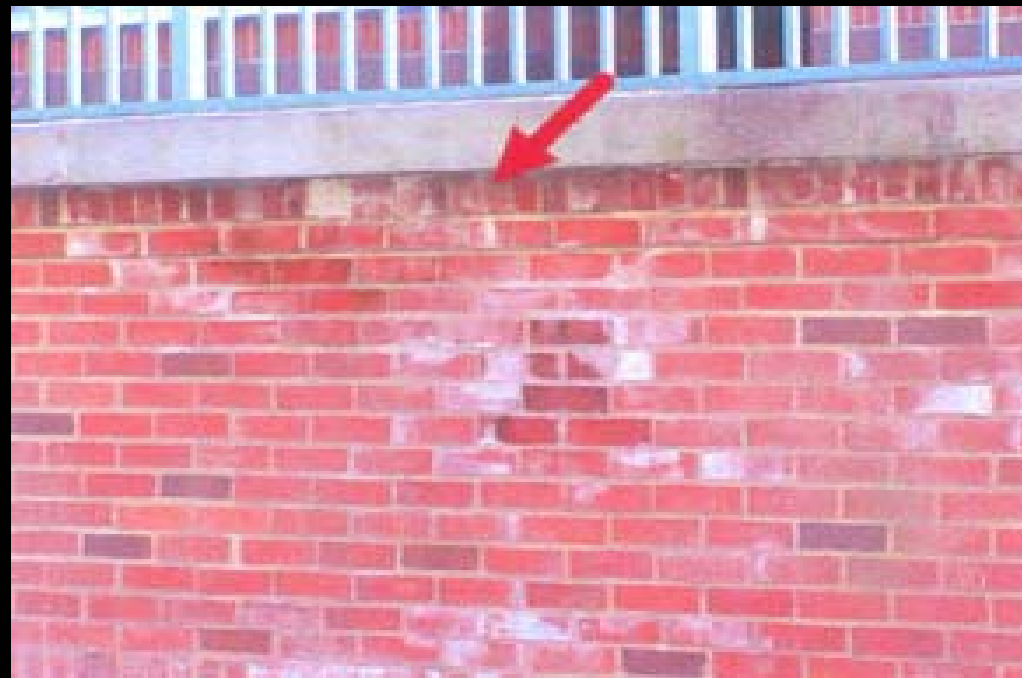
Применение некачественного раствора

В ходе строительства применили некачественный раствор, который с течением времени стал вымываться и пропускать влагу.

Область проникновения влаги в кирпичную стенку (желтый цвет) оказалась значительно больше чем казалось при внешнем осмотре.

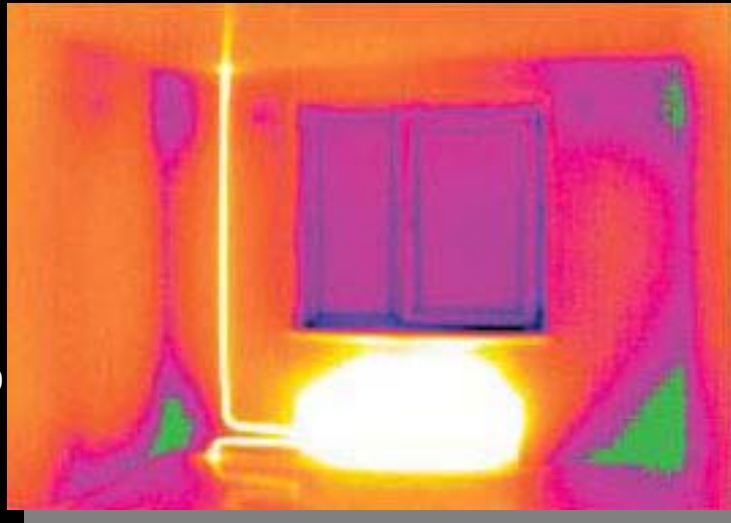
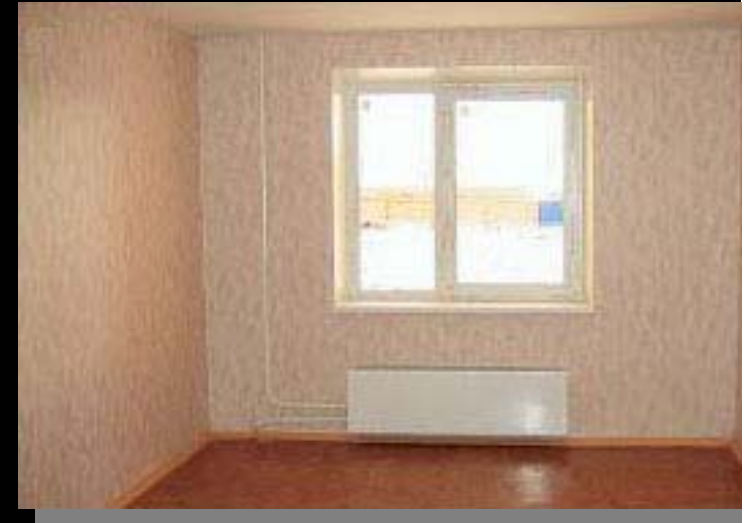
Некачественная термоизоляция помещения

Зеленым цветом выделены места с некачественной термоизоляцией помещения, которая приводит к промерзанию полов комнаты.

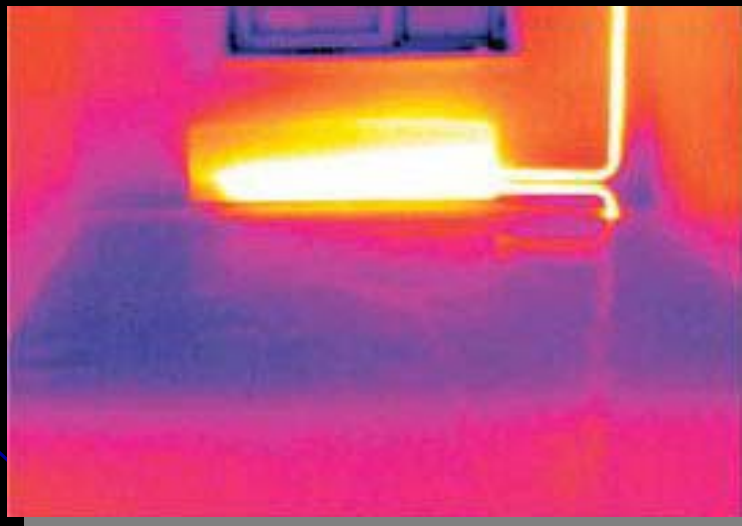
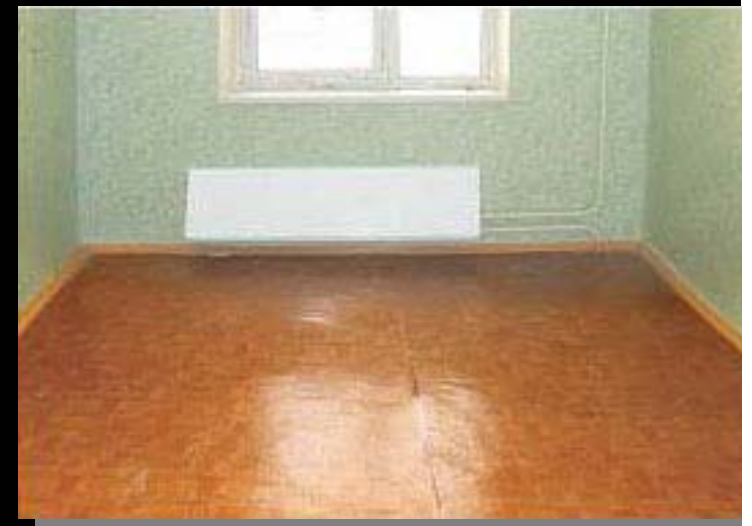
Некачественная гидроизоляция пола

В частном коттедже выполнили недостаточную гидроизоляцию погреба, который частично расположен под жилой комнатой.

Влага конденсируется в погребе, проникает в перекрытие и охлаждает часть пола жилого помещения.

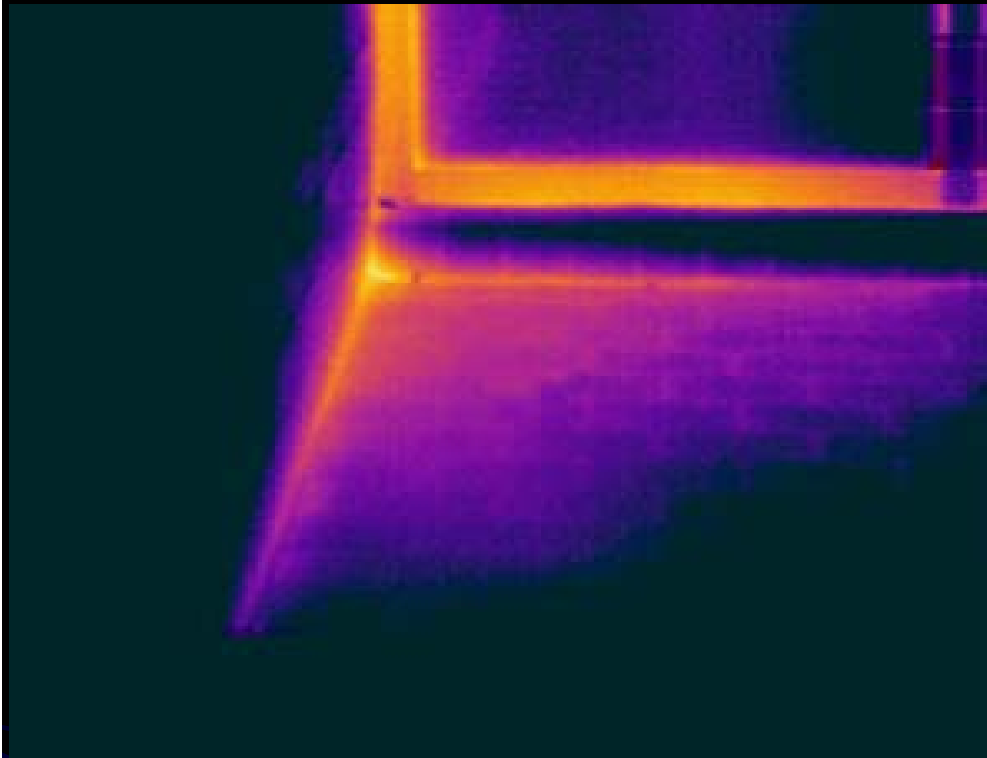
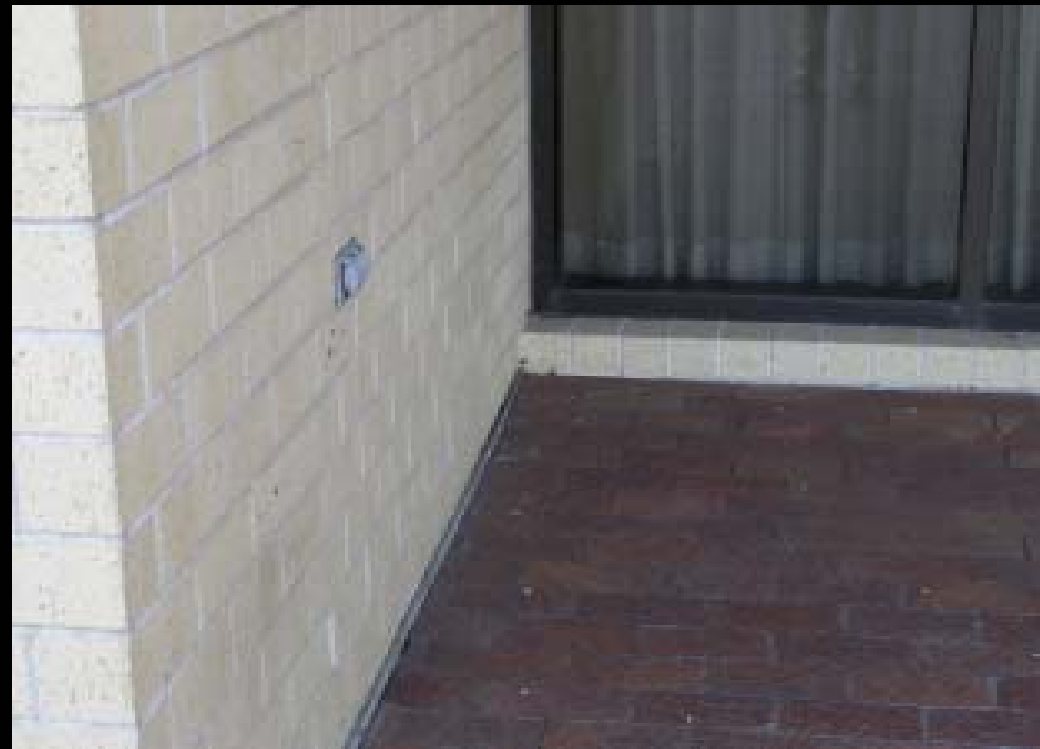
Некачественная термоизоляция балкона

Утечка тепла через балконный проем вызвана износом уплотнителя.

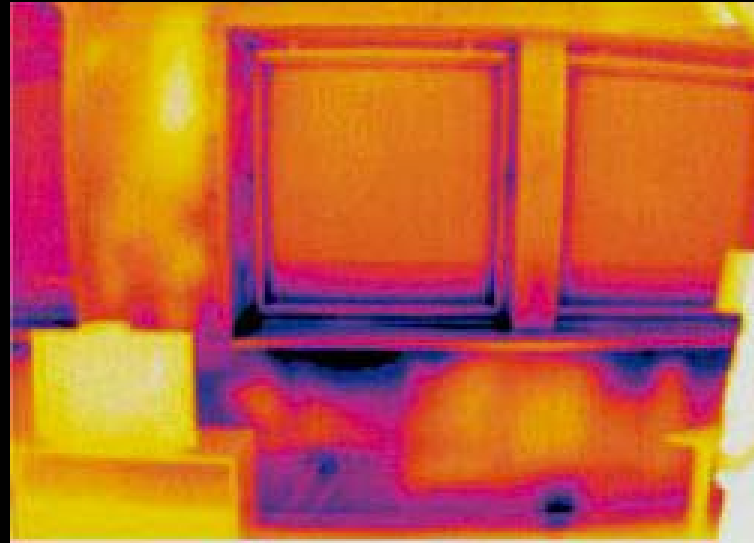
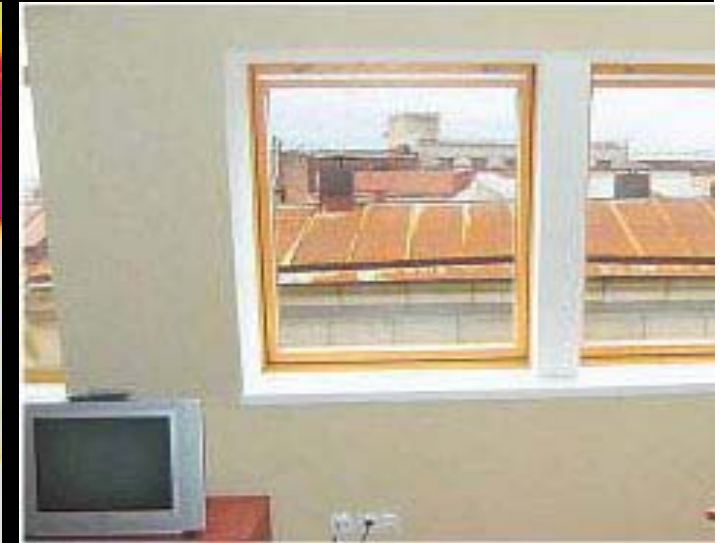
Некачественная термоизоляция окон

Некачественная установка окон привела к значительным дефектам теплозащиты, связанным с попаданием холодного воздуха в зазор между внутренней гипсокартонной отделкой стен.

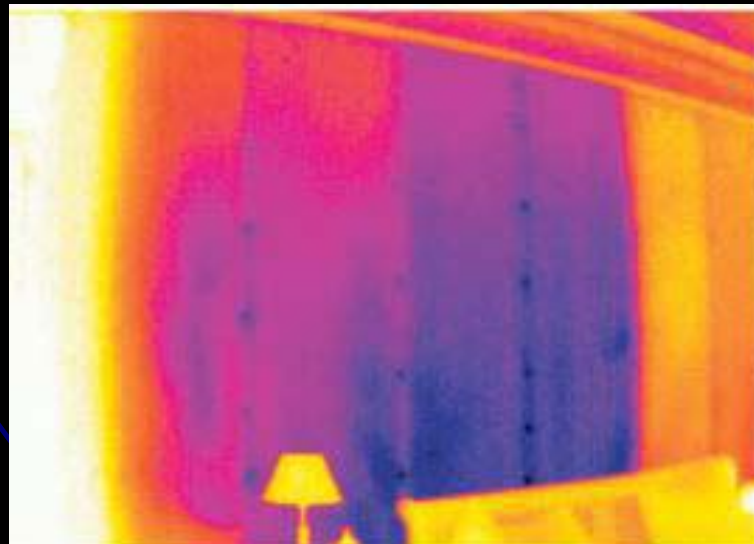
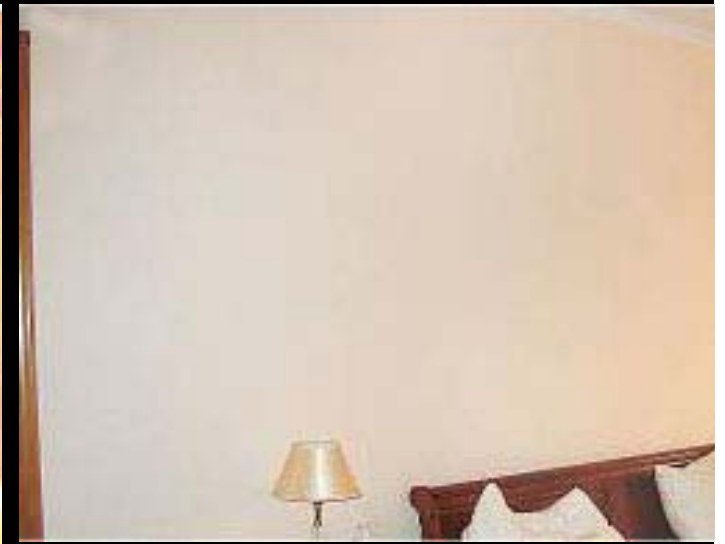
Некачественная термоизоляция воздуховодов

В новом многоэтажном здании воздуховод холодного воздуха от центрального кондиционера, расположенного на крыше, недостаточно термоизолирован, нагревает стенки квартир и как следствие снабжает нижние этажи теплым воздухом.

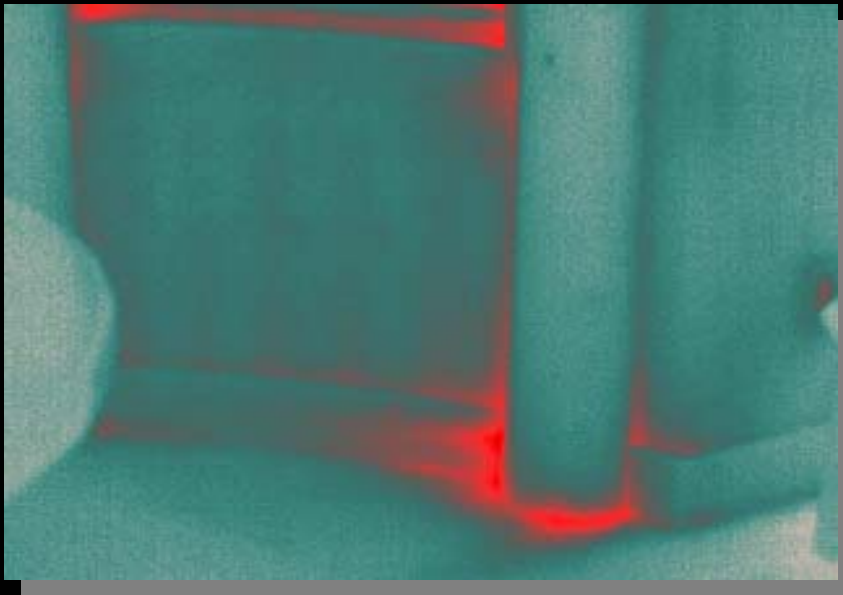
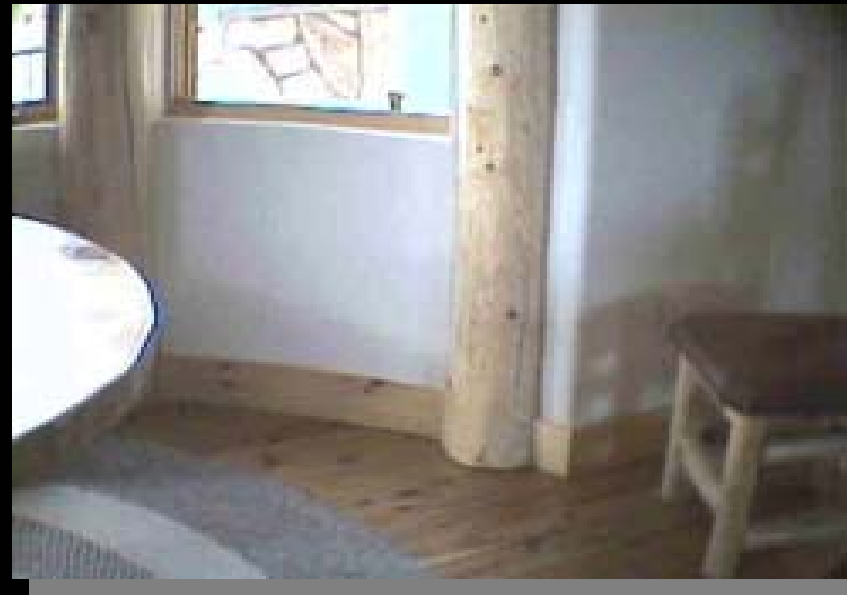
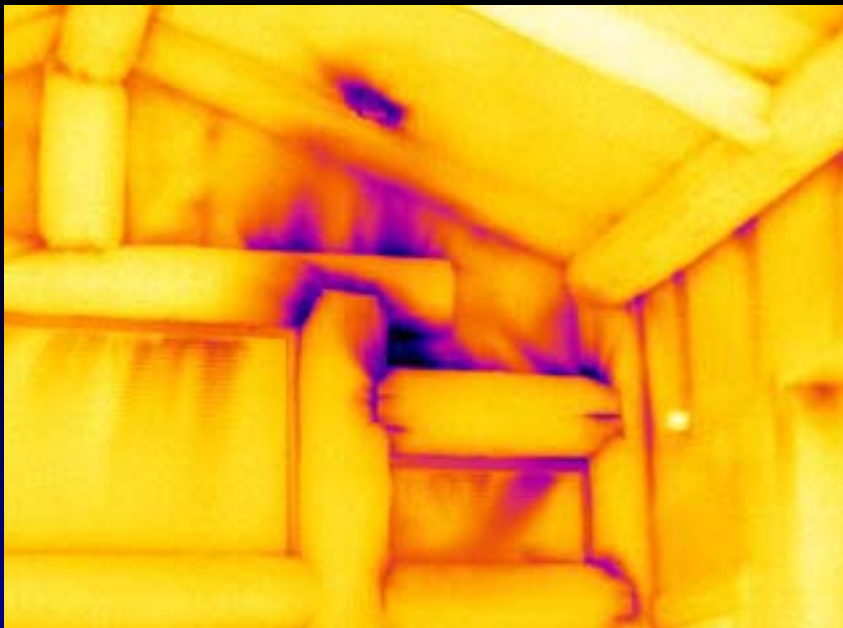
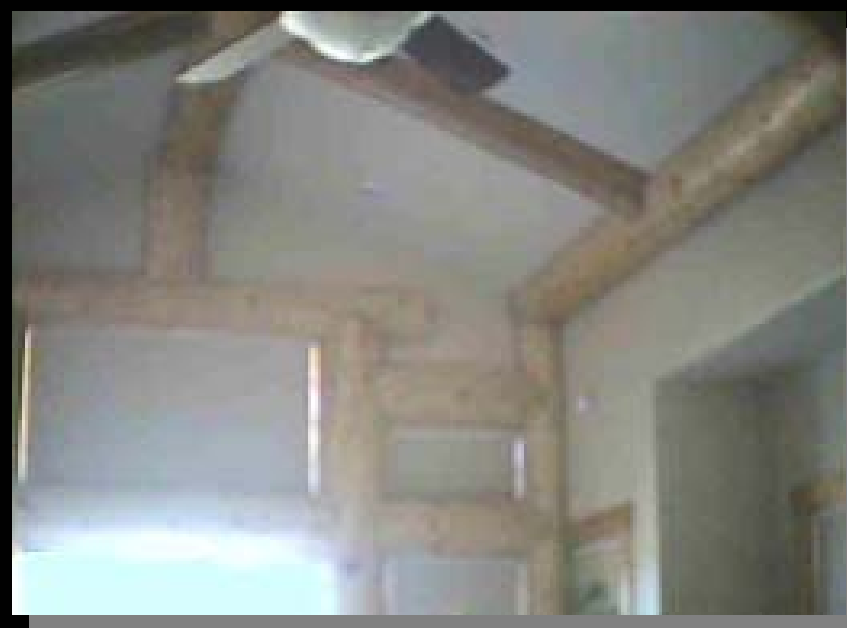
Теплопотери в месте стыка деревянной конструкции и стенок.

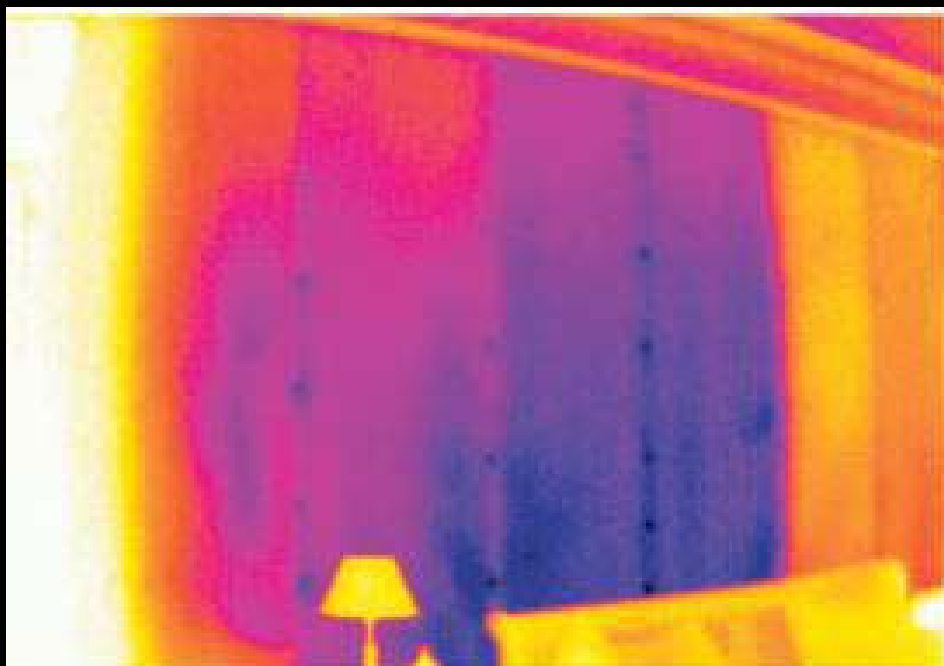
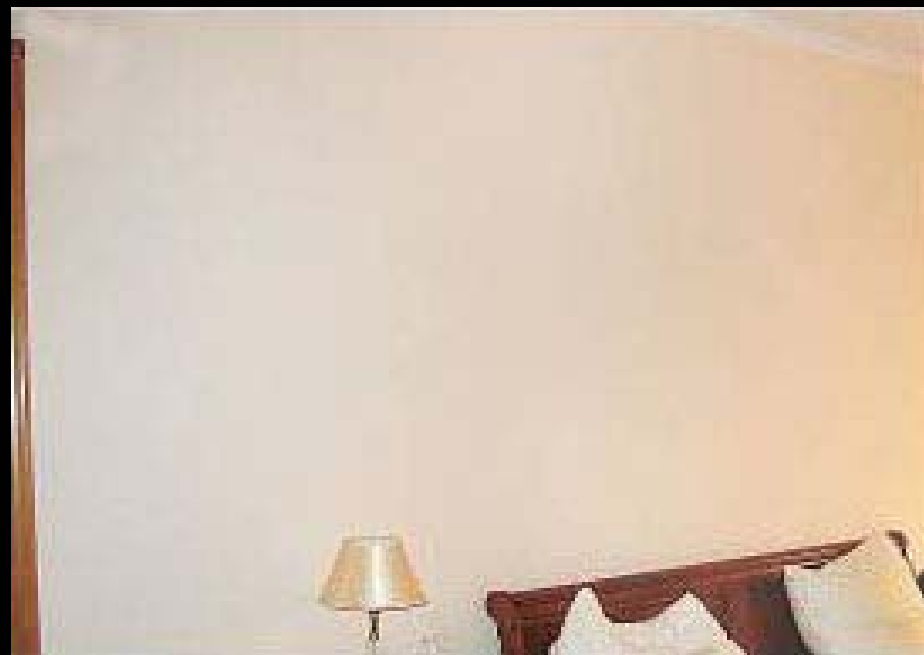
Некачественная термоизоляция воздуховодов

В новом многоэтажном здании воздуховод холодного воздуха от центрального кондиционера, расположенного на крыше, недостаточно термоизолирован, нагревает стенки квартир и как следствие снабжает нижние этажи теплым воздухом.
