Применение тепловизора

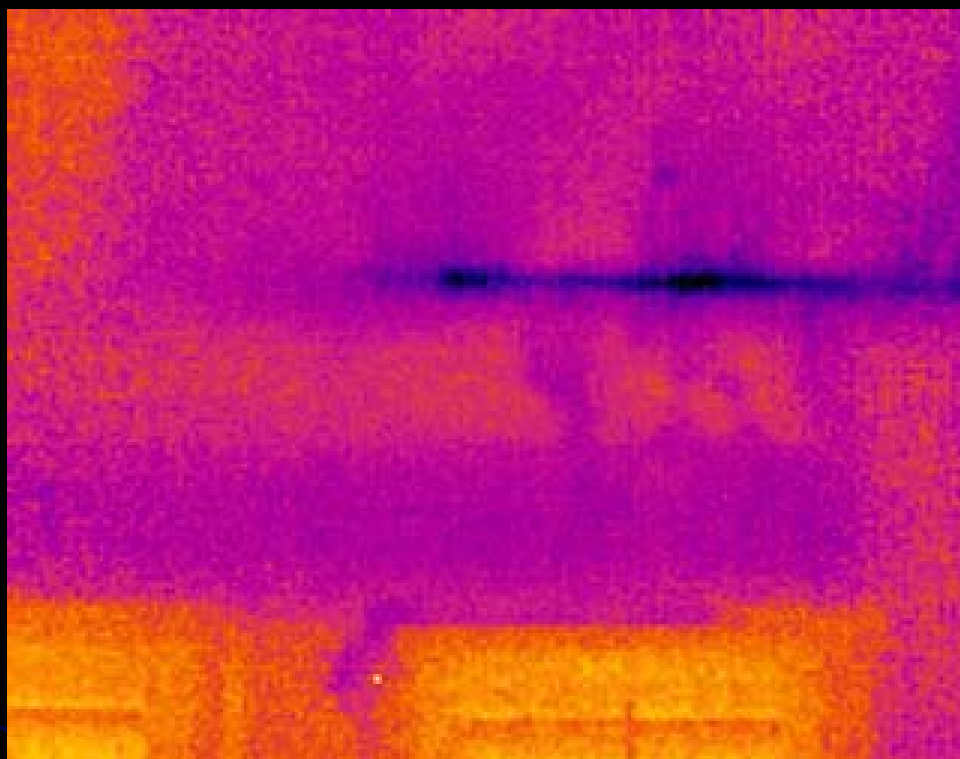
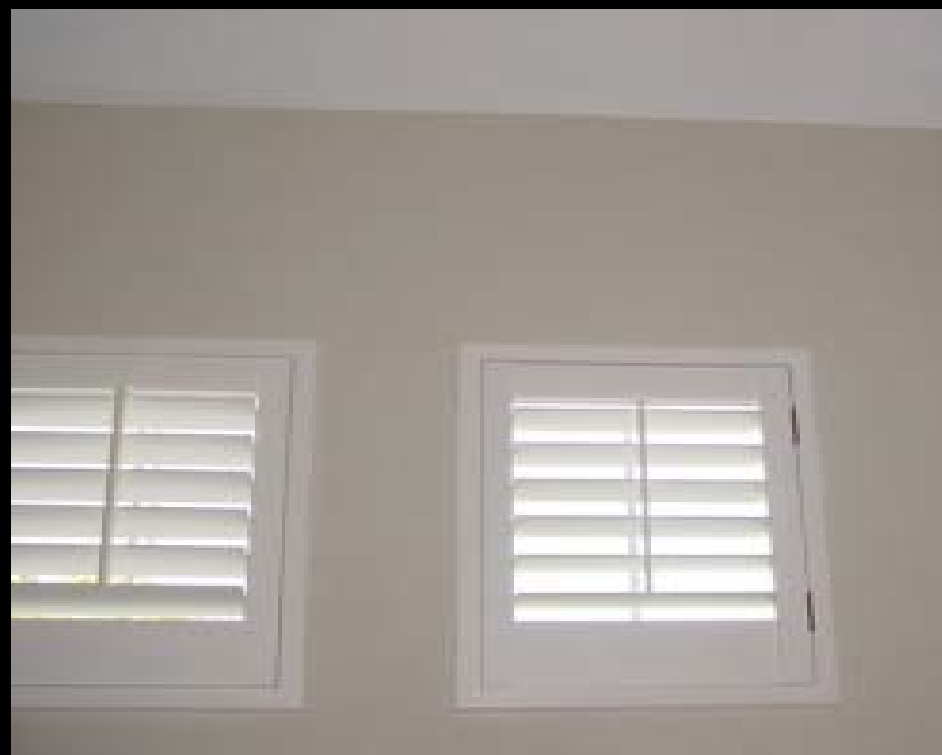
Некачественное строительство

Некачественная наружная отделка дома приводит в попаданию воды в стык между панелями дома.

Изнутри дома влага не видна из-за внутреннего покрытия гипсокартоном.
