Применение тепловизоров

Промышленность

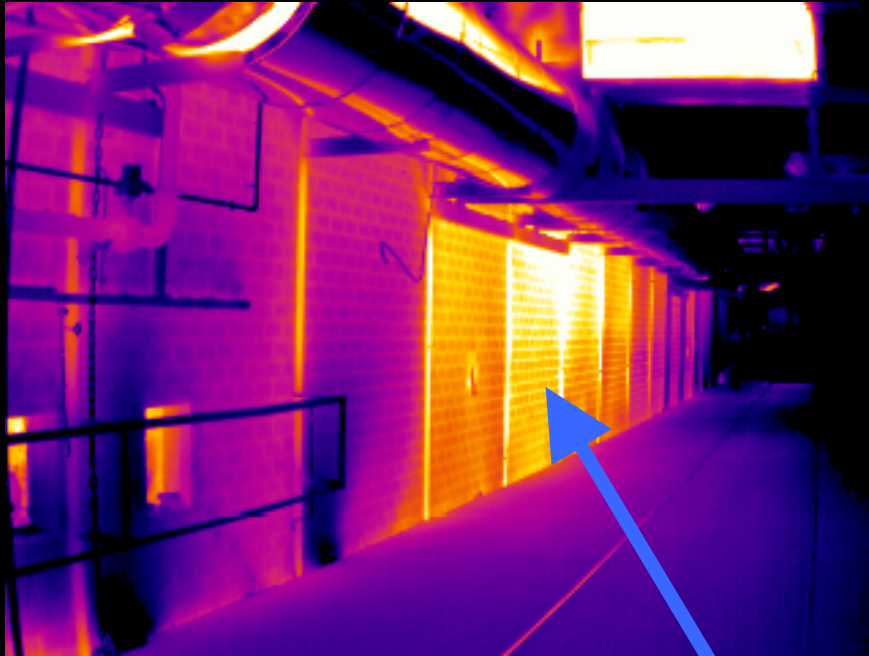
Стенка печей обжига.
Работают все 3 печи.

Во второй печи горелка
установлена неверно и
перегревает заднюю стенку
печи.

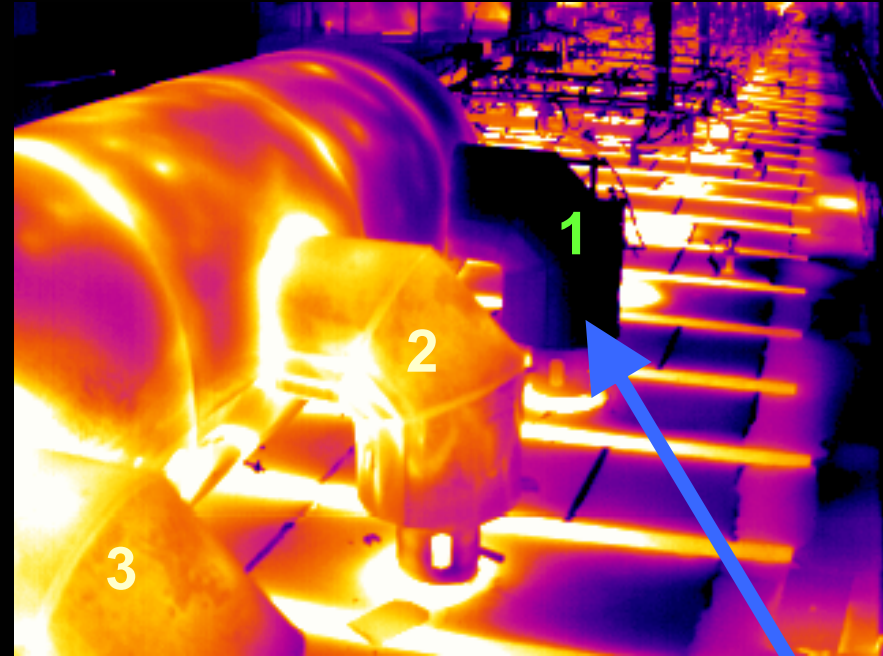
Теплообменник для подогрева
мазута. Дальняя часть
теплообменника забилась.
Патрубки 1 и 2 работают
нормально.

Из патрубка 3 мазут не
поступает.

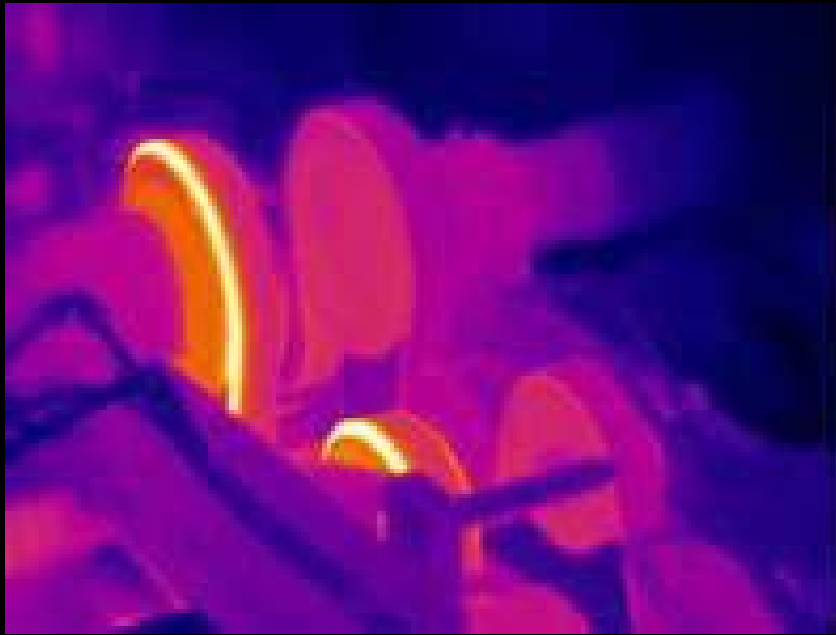
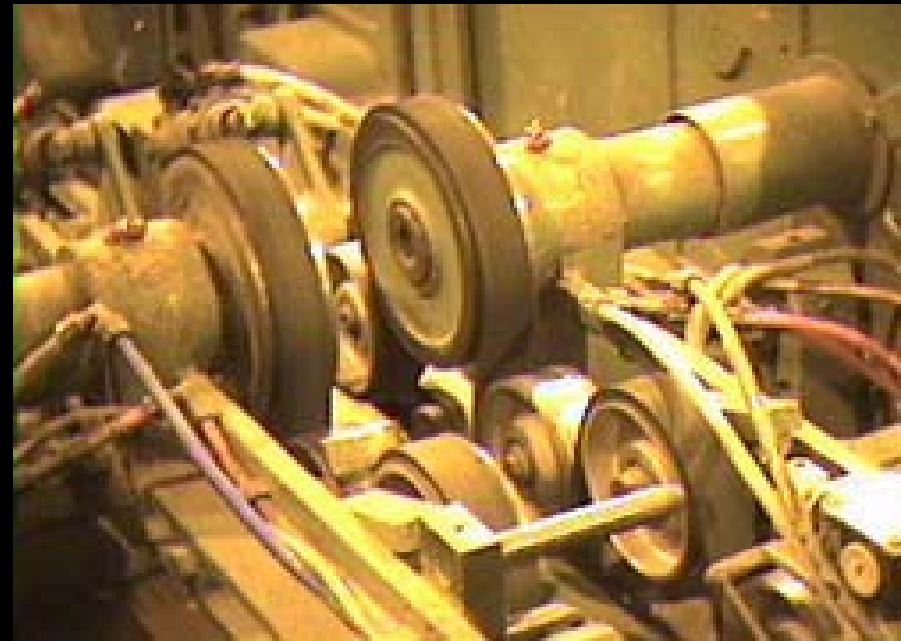
Подшипник натяжного ролика в ременной передаче вышел из строя. Натяжной ролик начинает подтормаживать ременную передачу, что приводит к перегреву ремня в дизель - генераторе.

Если срочно не устранить неисправность, то возможен обрыв ремня. В зависимости от конструкции двигателя, это может привести к дорогостоящему капитальному ремонту с заменой поршней и клапанов.

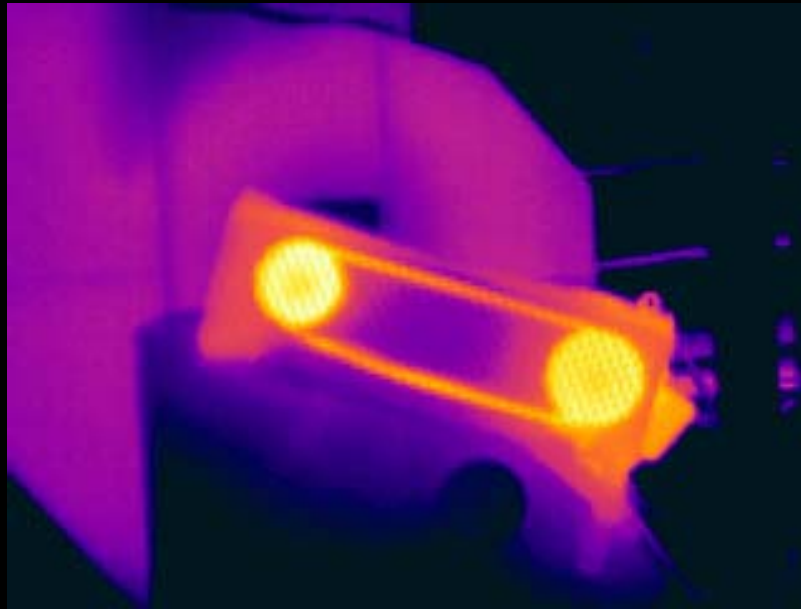
Ремень привода воздуходувки растянулся и начинает проскальзывать в шкивах.

Электродвигатель работает с повышенной нагрузкой.

Эффективность вентилятора снизилась. Перегрев шкивов приводит к отказу подшипников и выходу из строя электродвигателя.

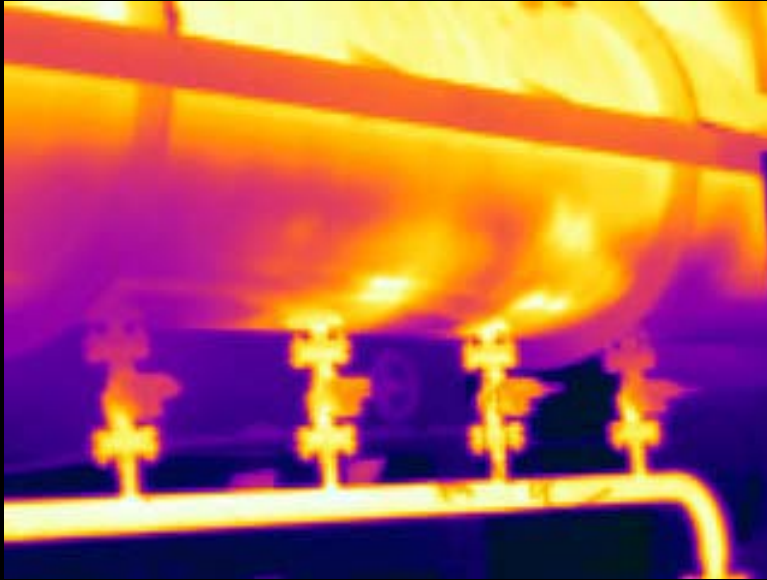
В перегревателе пара работают только 2 центральных вентиля. Боковые вентиля забились и не пропускают пар.

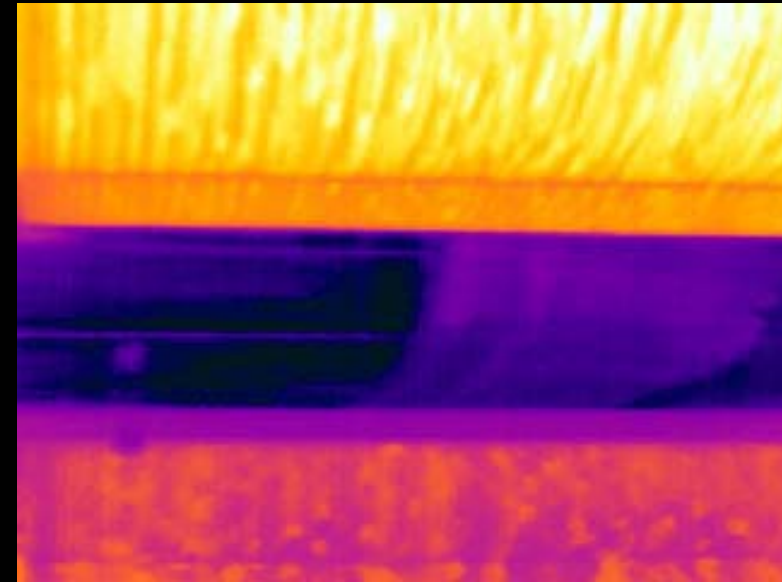
Целлюлозно-бумажное производство. Качество бумаги зависит от распределения влажности. Влажные места выделены темными полосами.

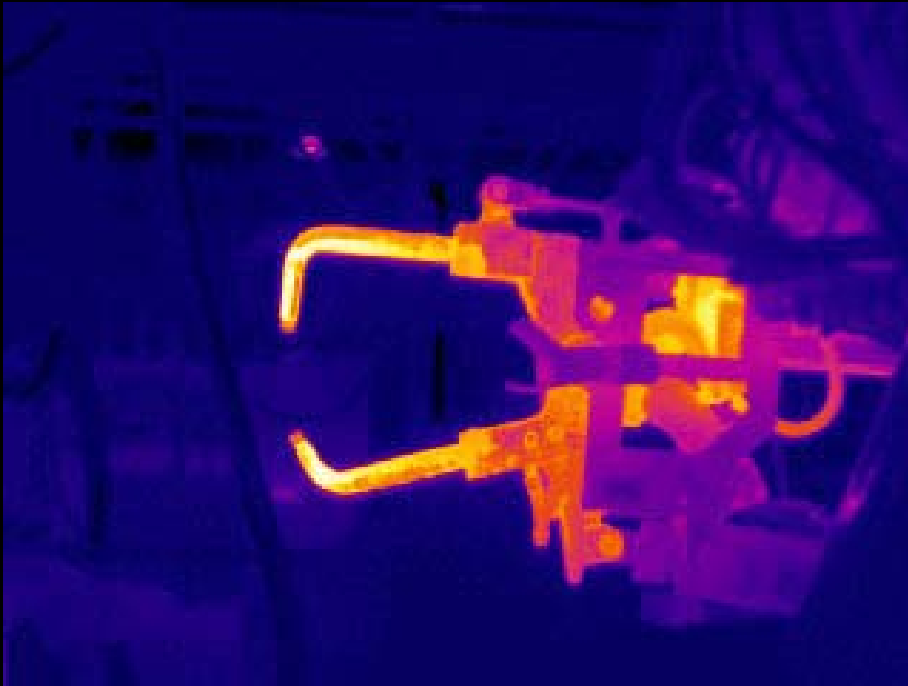
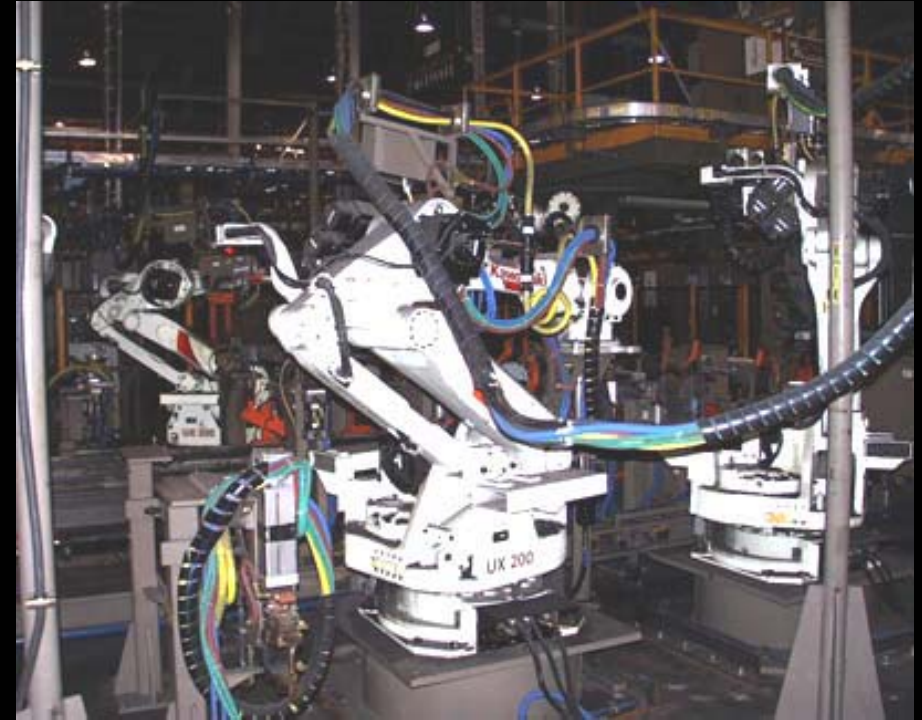
Перегрев рабочих электродов робота-сварщика вызван тем, что произошла утечка в системе.

Дорогостоящего ремонта удалось избежать с помощью профилактики системы охлаждения.

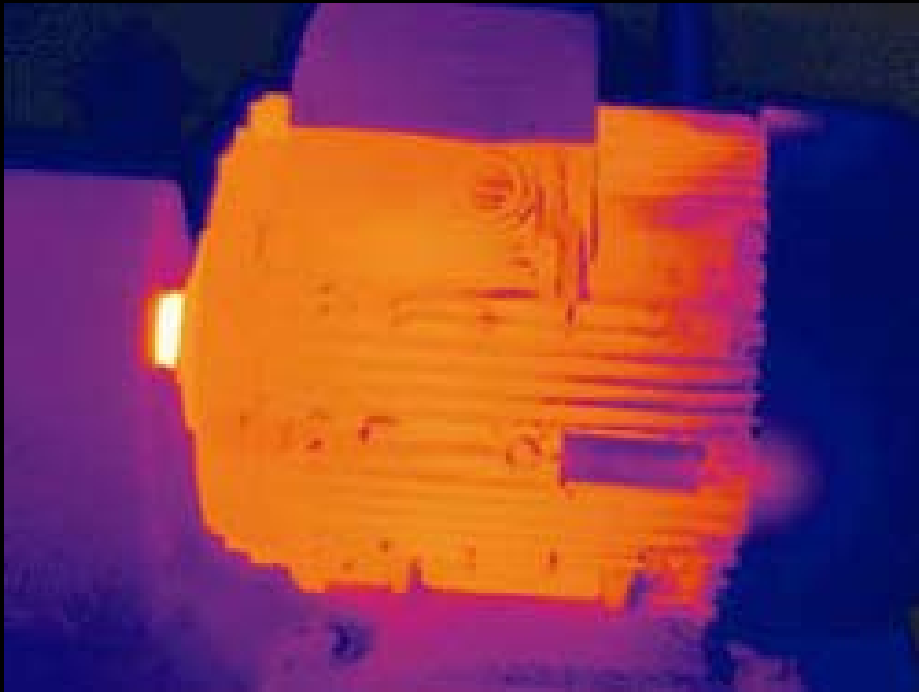
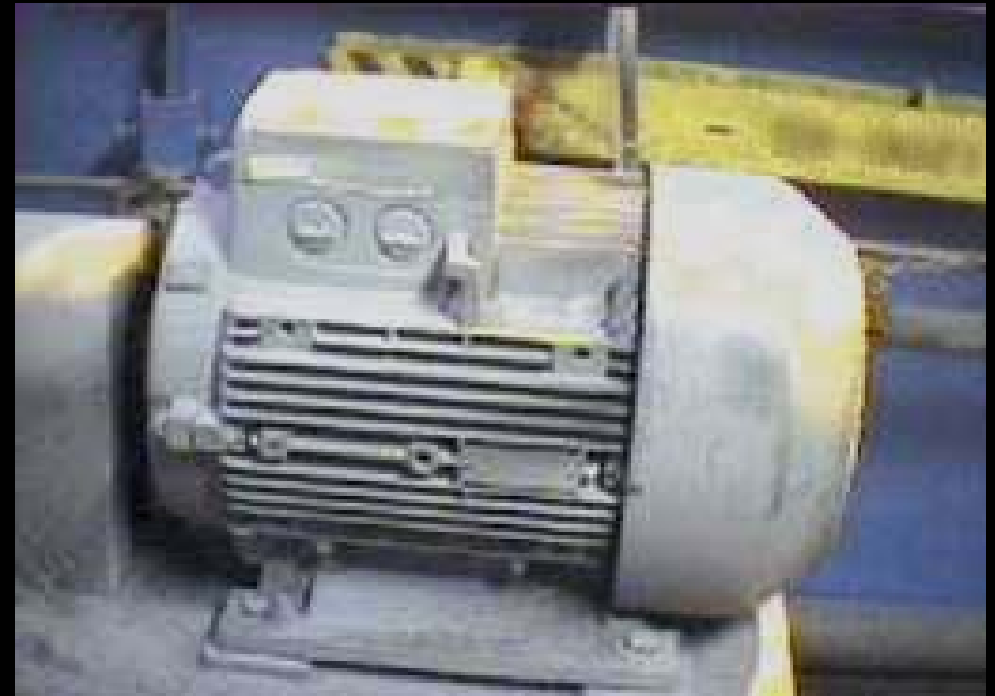
Нормальный температурный режим работы электродвигателя.

Обмотка двигателя равномерно прогрета. Передний и задний подшипники исправны.

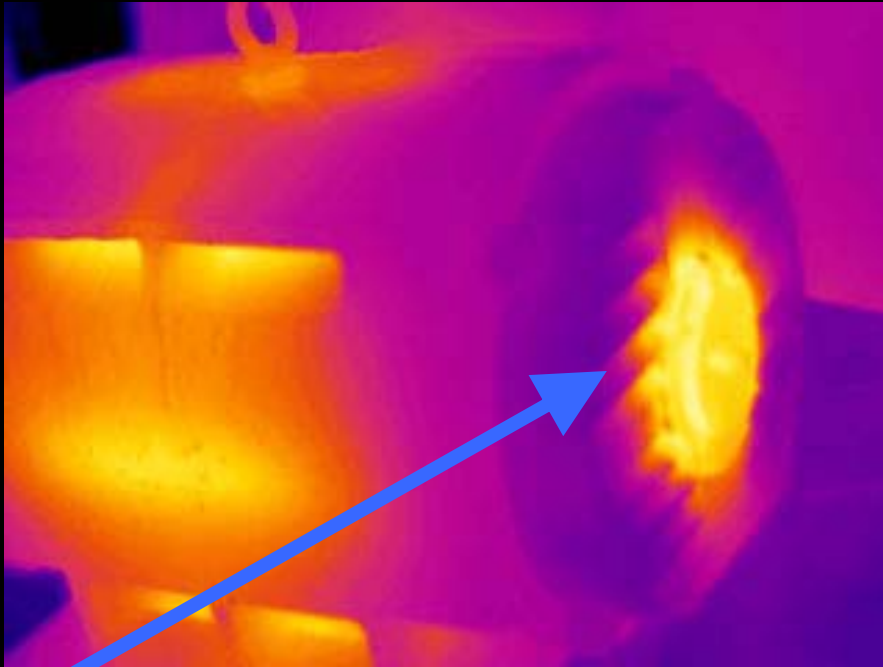
Задний подшипник вышел из строя и нуждается в немедленной замене.

Опасность разрушения двигателя!

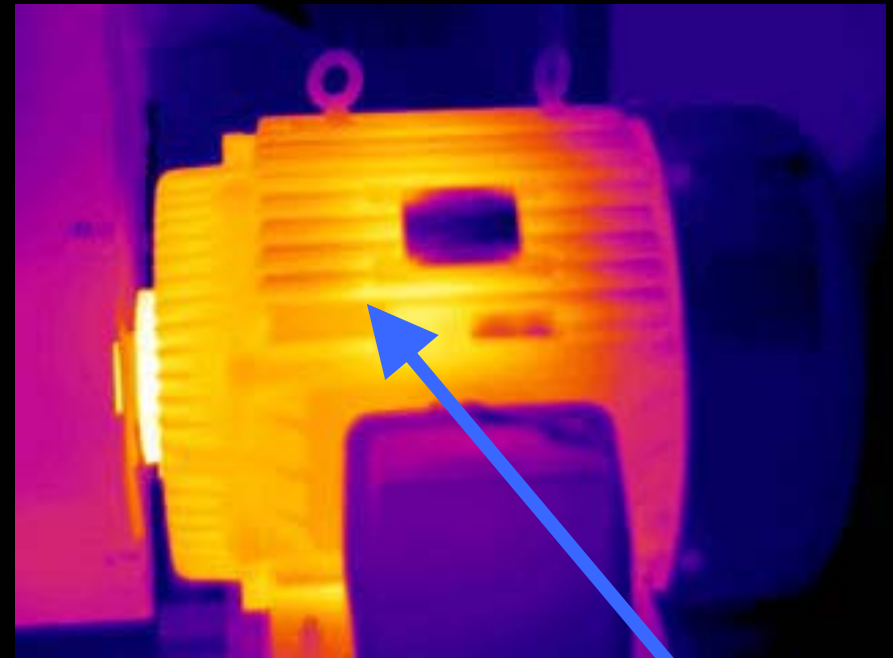
Перегрев обмотки в центральной части двигателя, который вызван коротким замыканием между витками обмотки. Опасность воспламенения двигателя!

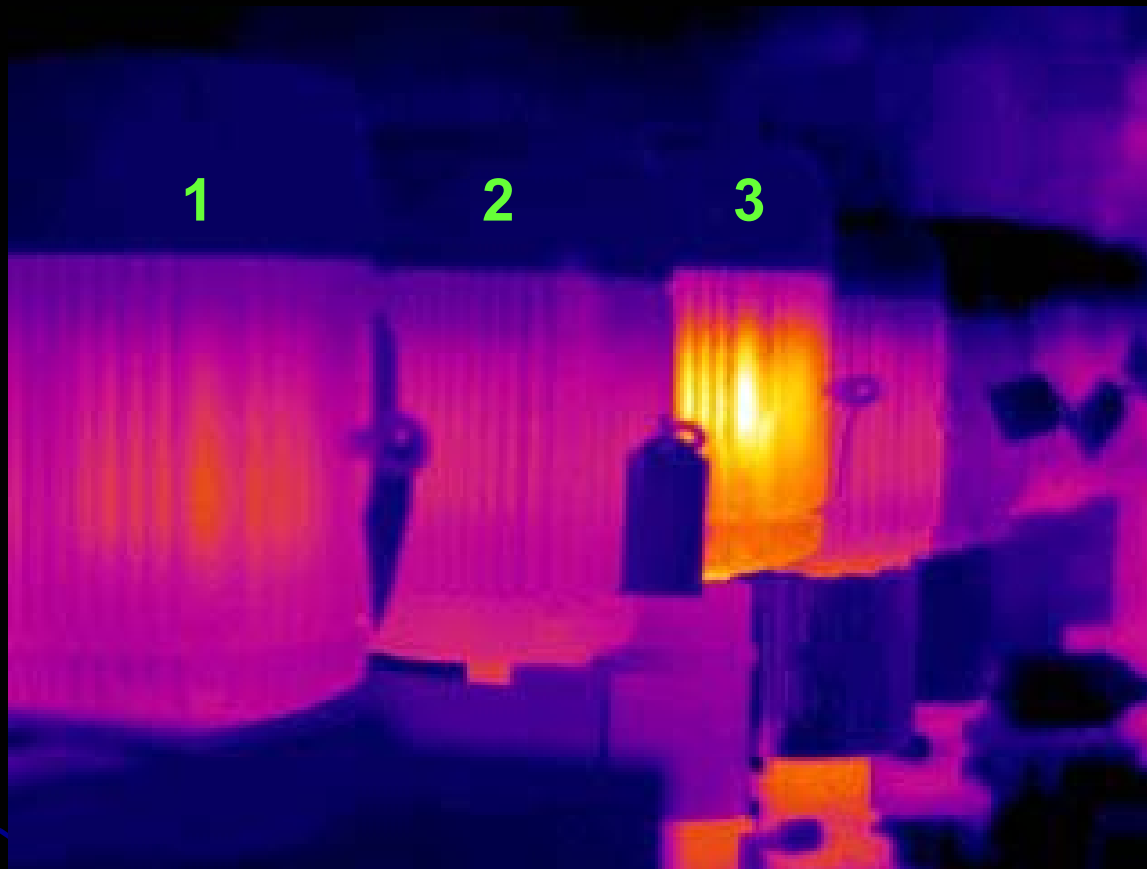
Электродвигатель 3 неисправен и срочно нуждается в ремонте или замене.

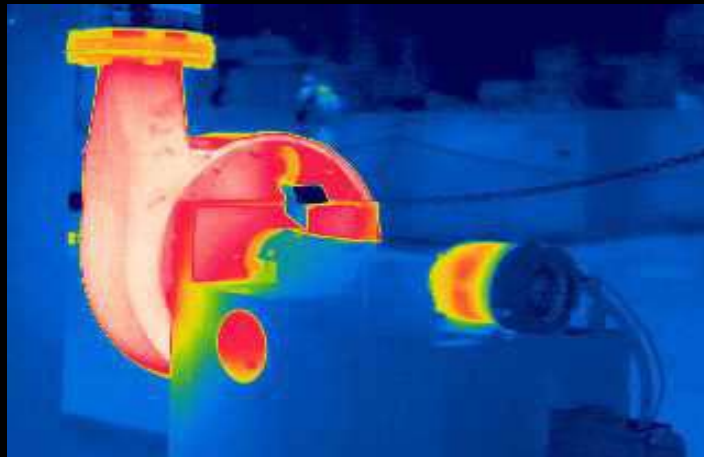
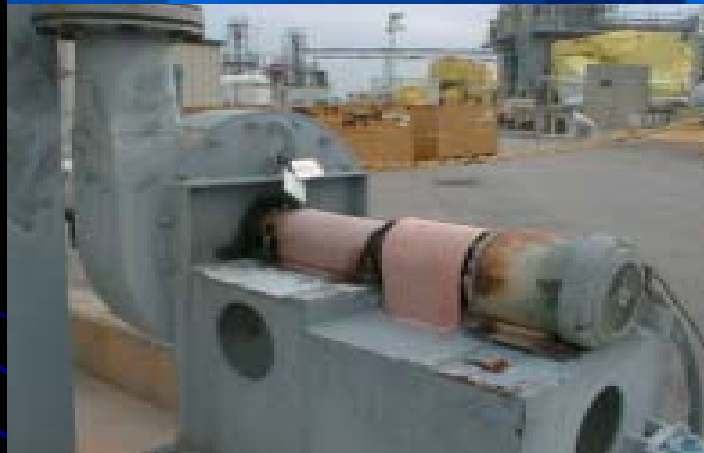
Вентилятор для удаления горячих газов с котельной установки.

Перегрев обмотки двигателя.

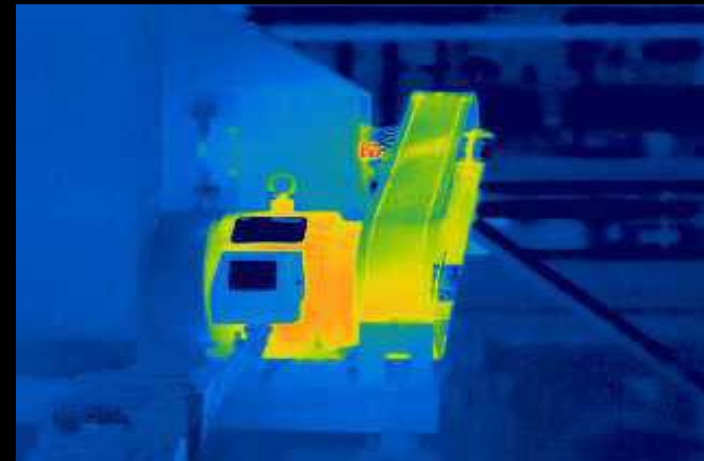
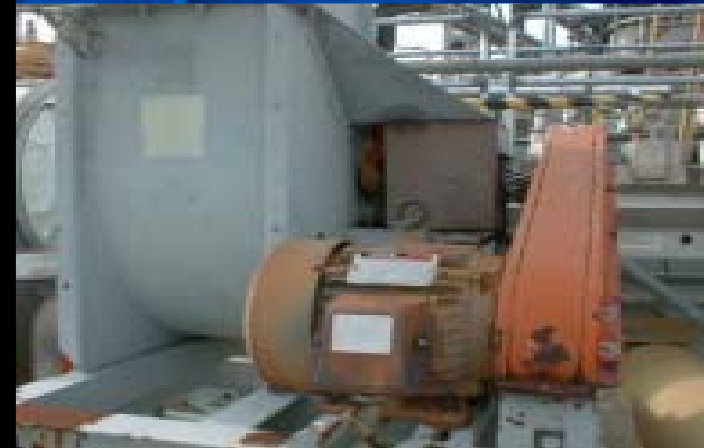
Ременной привод вентилятора системы вентиляции воздуха.

Нормальный режим работы двигателя.

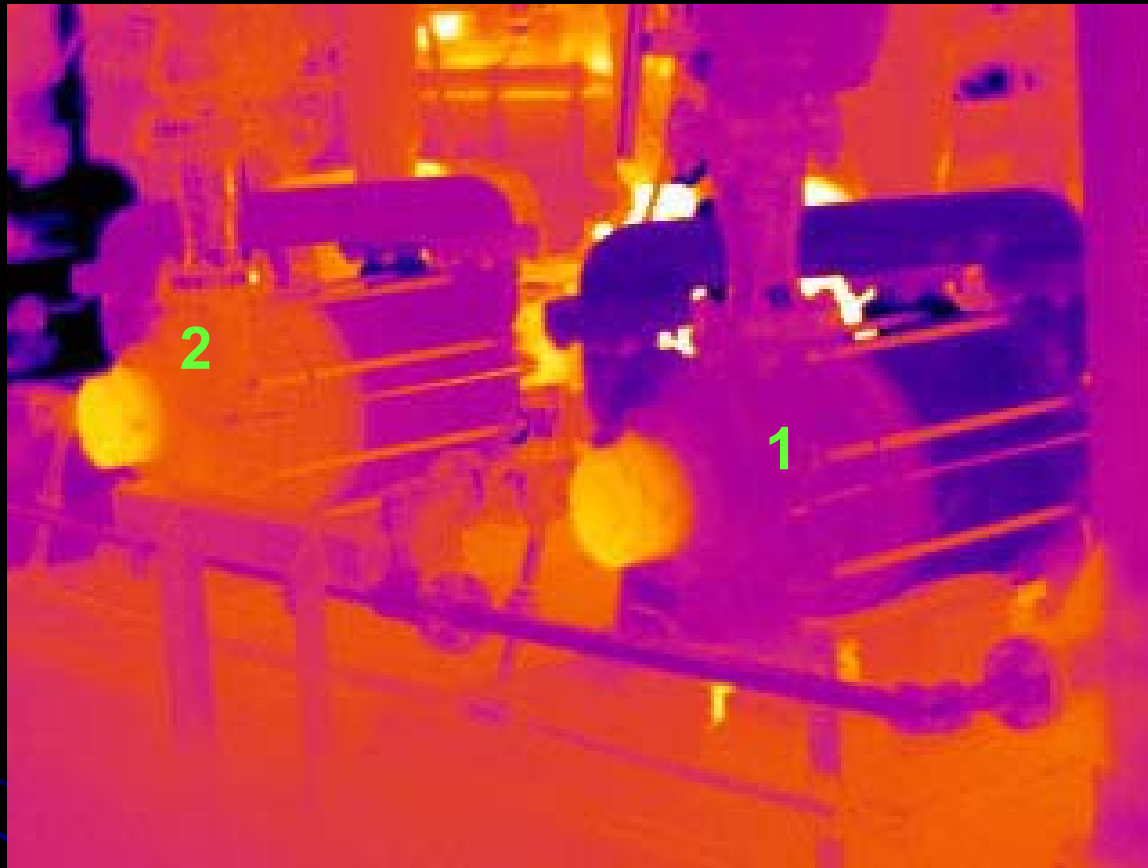
Компрессор 2 работает с низкой производительностью, вызванной перегревом.

Перегрев возник из-за дефекта приводного ремня. После замены ремня компрессор начал нормально работать.

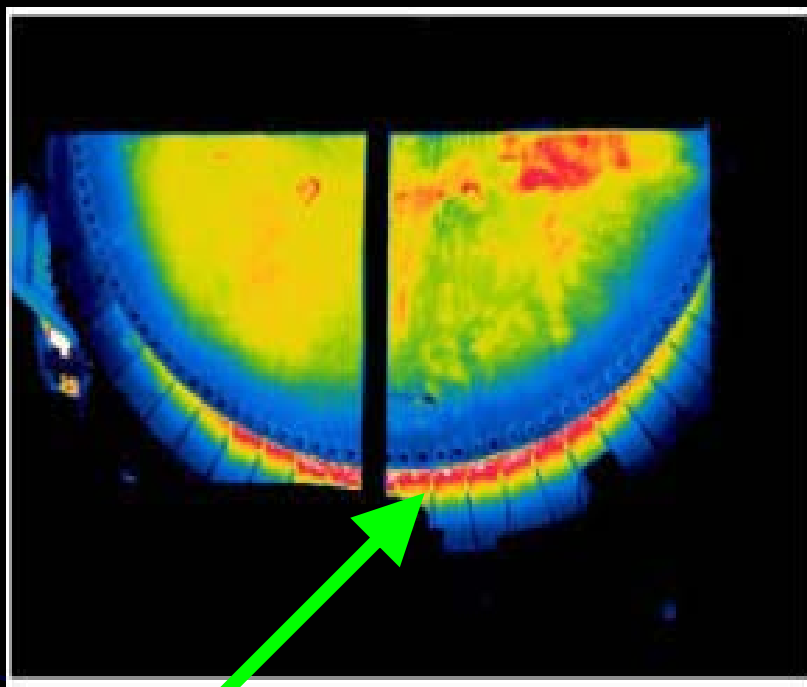
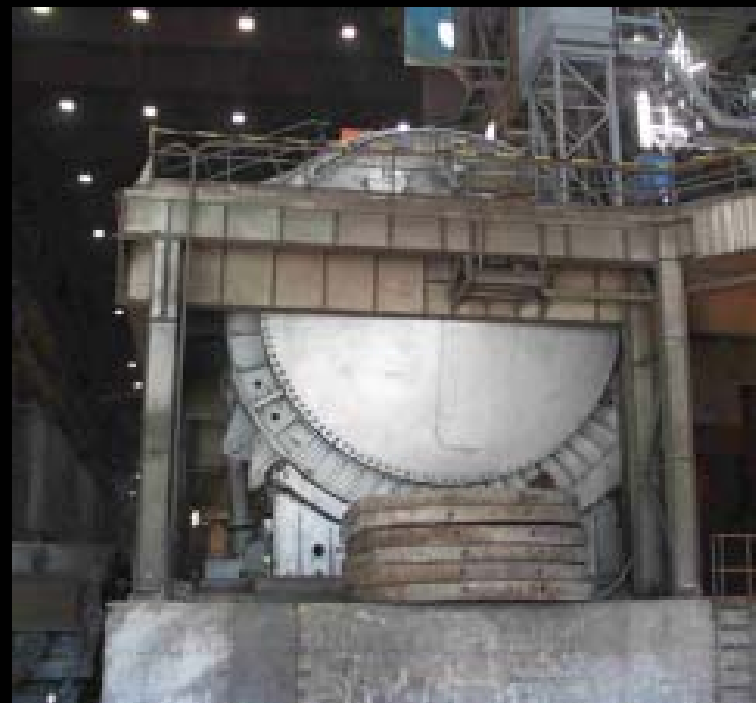
Перегрев нижней части металлического реактора.

Перегрев вызван неверной установкой горелки.

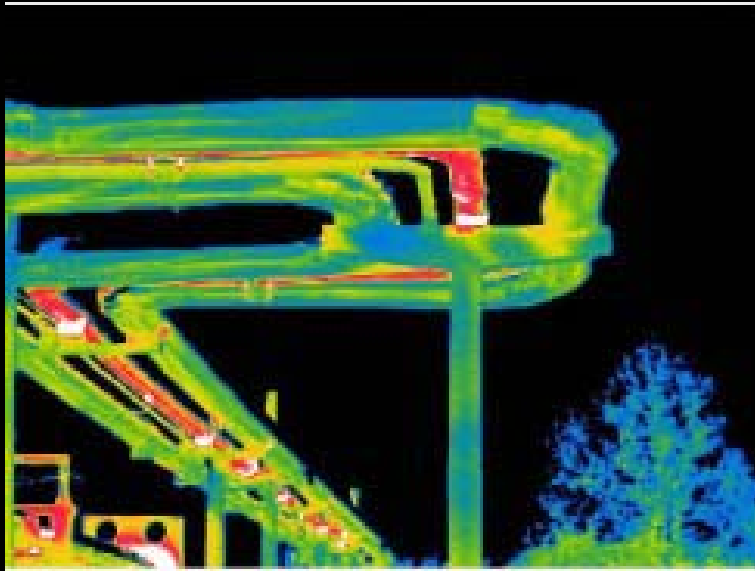
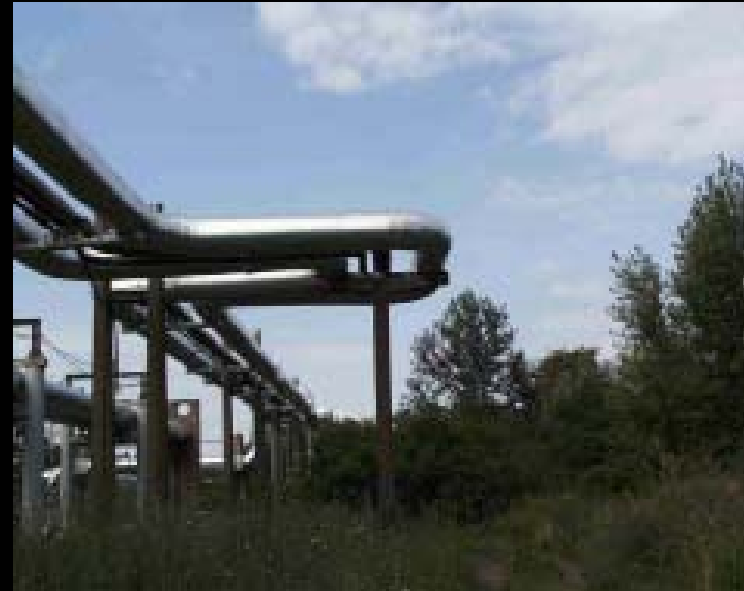
Нижняя часть центральная трубы плохо термоизолирована. Ее температура значительно выше температуры поверхности соседних труб.

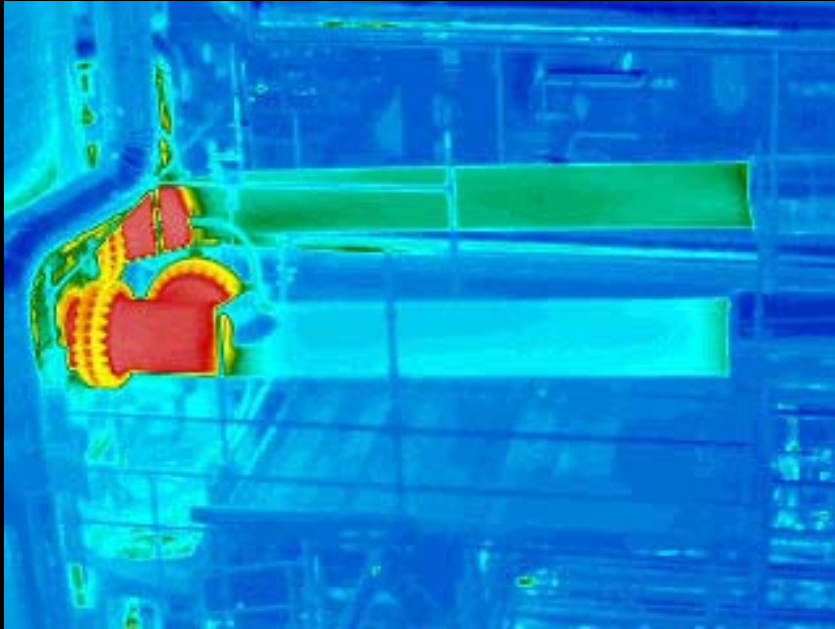
Блокировка магистрали подачи горячей воды на ТЭЦ

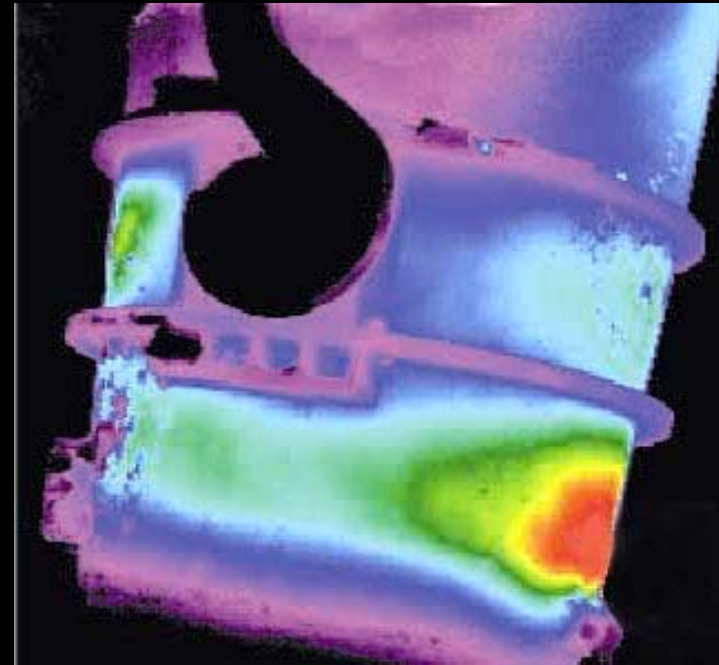
Локальный перегрев ковша вызван уменьшением толщины внутренней стенки из-за коррозии

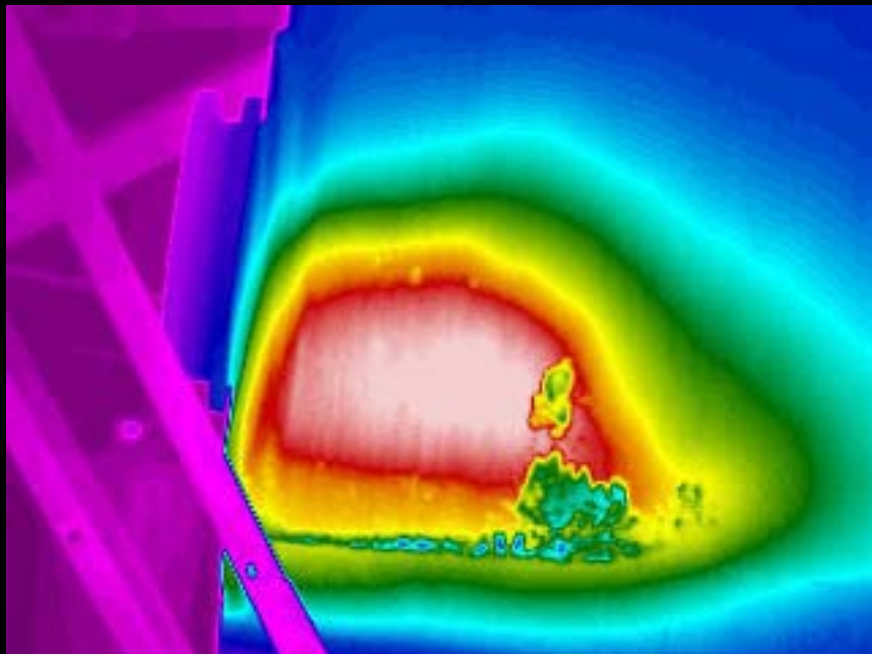
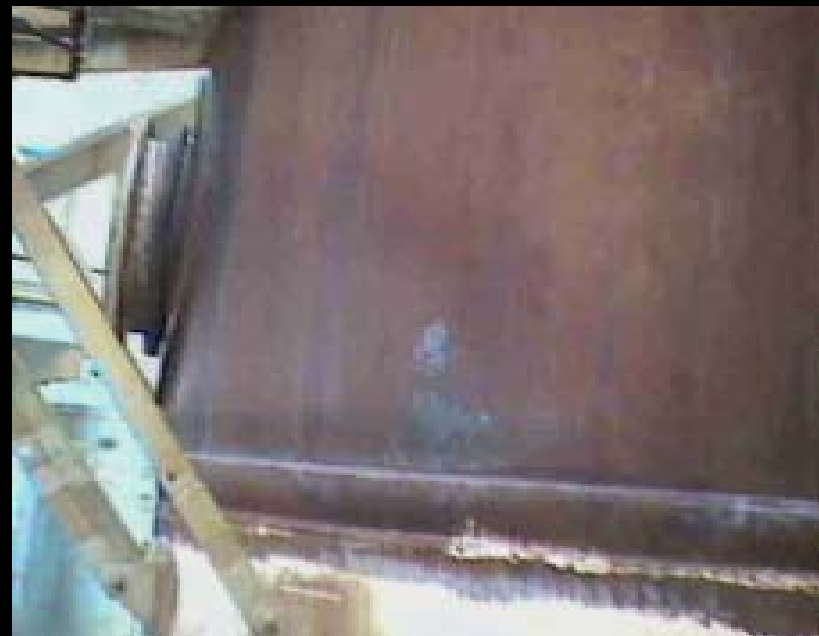
Перегрев колонны у фланца вызван резким уменьшением толщины стенки из-за обширной внутренней коррозии

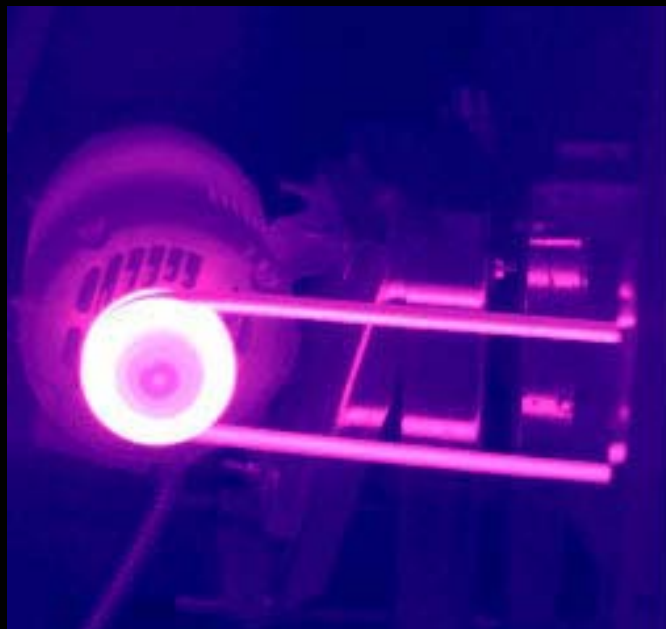
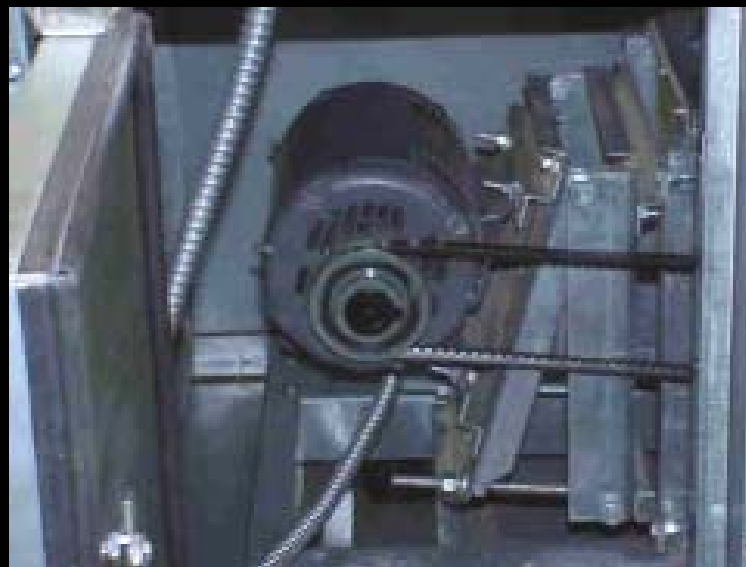
Электродвигатель привода вентилятора системы вентиляции и кондиционирования. Перегрев шкива вызван отказом подшипника.

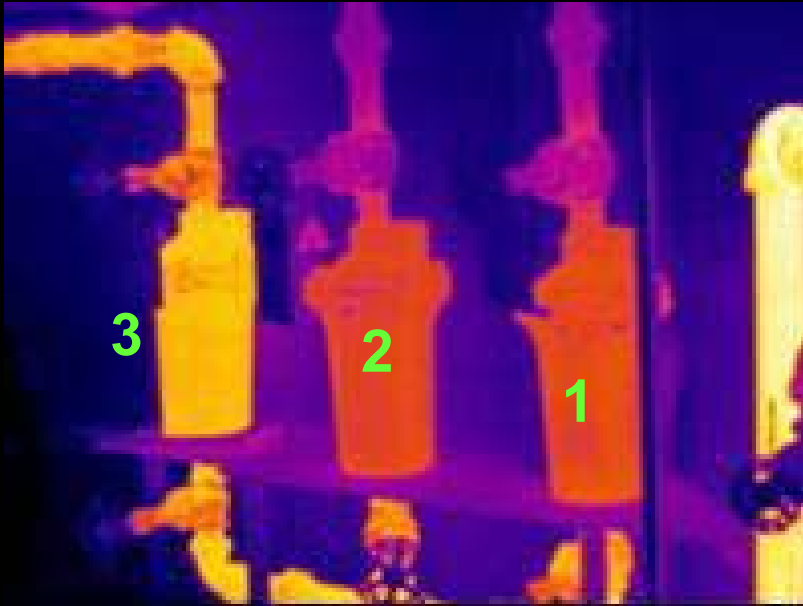
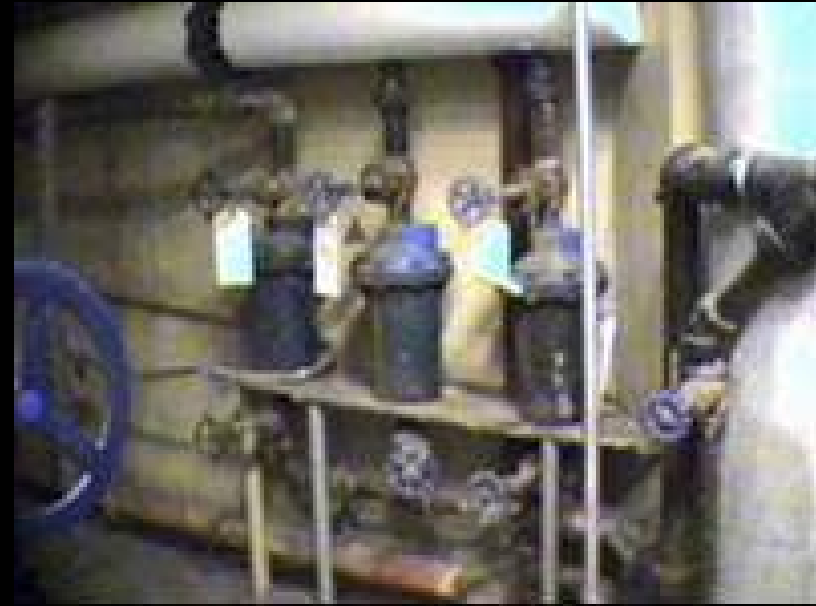
Из трех конденсационных горшков работает только 3-й.

Оператор не открыл запорные краны на 1 и 2-м горшках, что привело к выпуску некондиционной продукции.

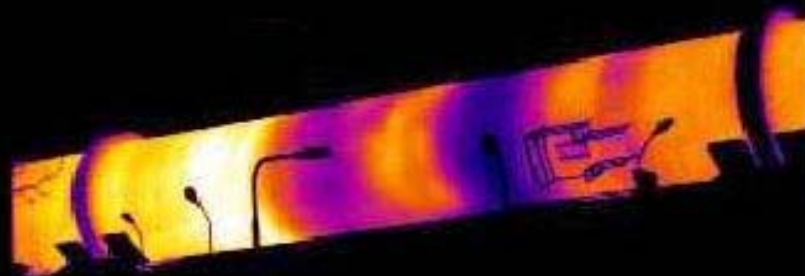
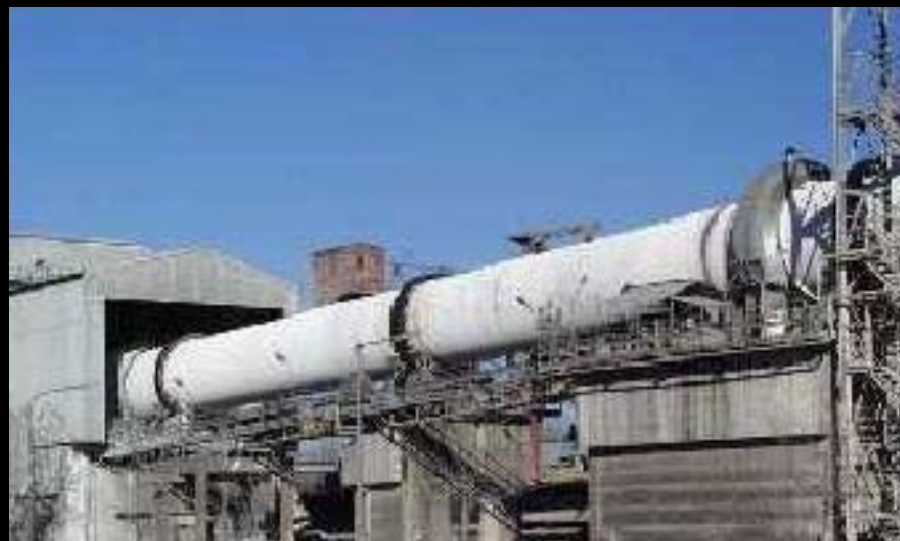
Вращающаяся печь частично забита спекшейся известью, что препятствует равномерному прогреву сырья.

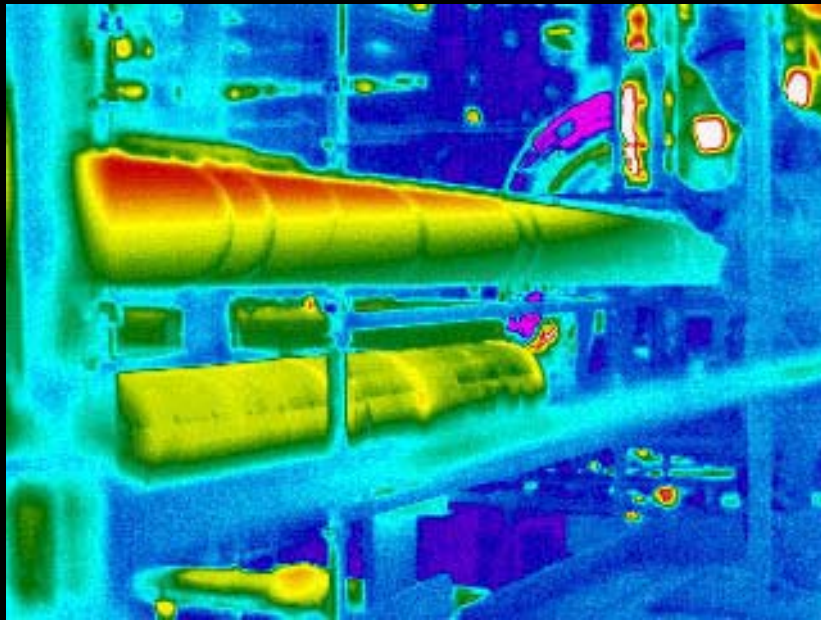
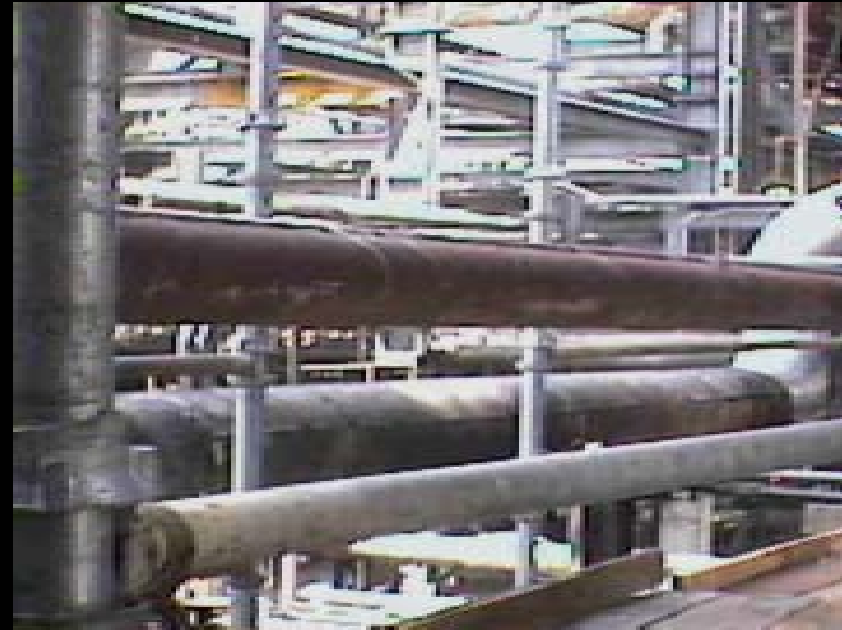
Верхний трубопровод закупорился. Для определения места блокировки в трубу направили пар.

Распределение температуры по поверхности трубы точно показало место, в котором труба заблокирована.
