Применение тепловизоров

Тепловые потери в коттеджах

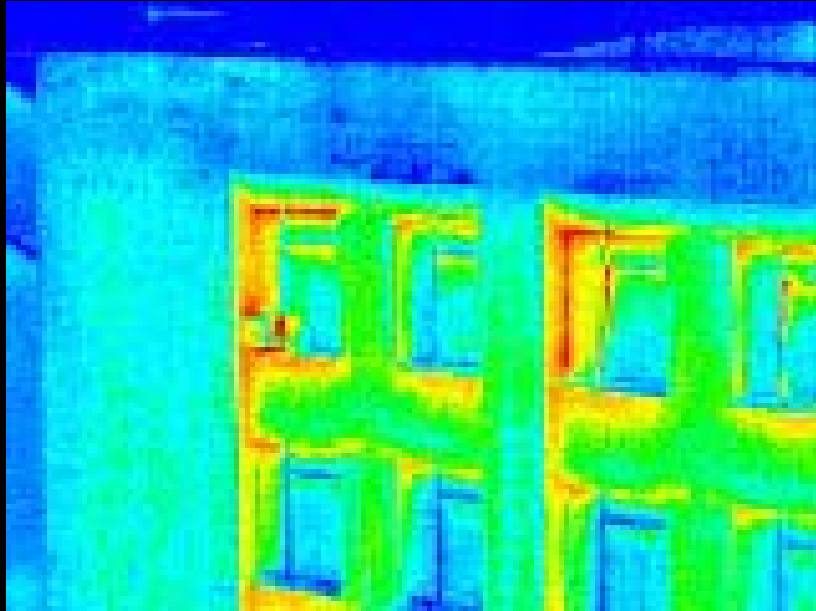
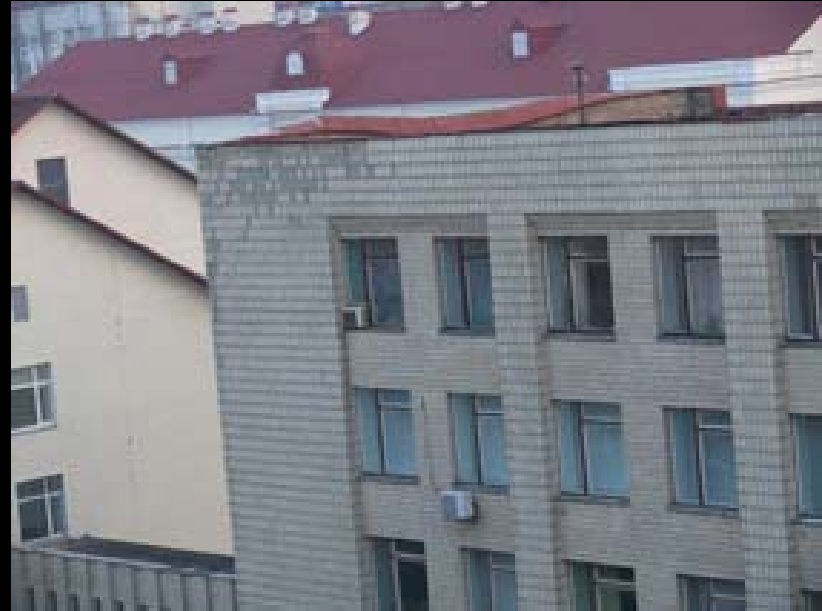
Превентивная диагностика качества установок окон в спальных районах города

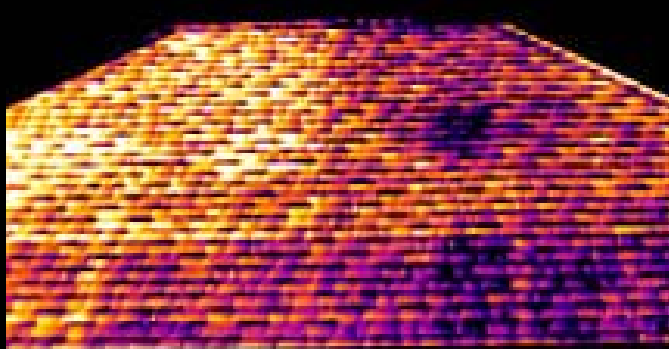
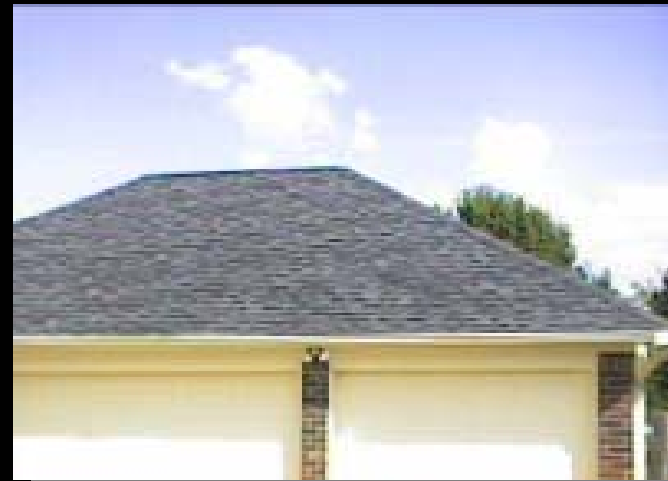
Некачественный утеплитель крыши

Плохое утепление крыши в верхней части коттеджа обеспечивает повышенный теплообмен с окружающим воздухом.

Как следствие, система кондиционирования постоянно работает с повышенной нагрузкой обеспечивая дополнительные затраты на электричество.

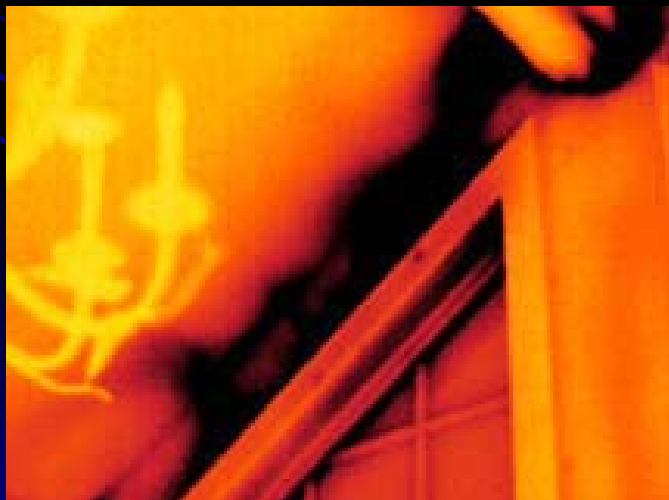
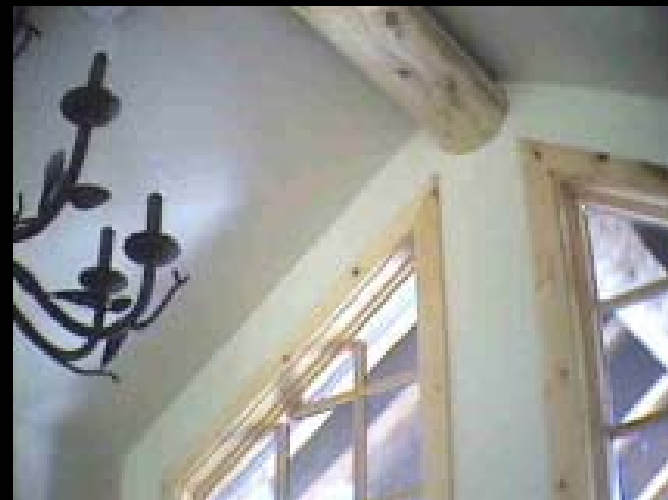
Некачественная термоизоляция помещения

Зеленым цветом выделены места с некачественной термоизоляцией помещения, которая приводит к промерзанию углов комнаты.
