# Применение тепловизоров

## Влага в строительных конструкциях

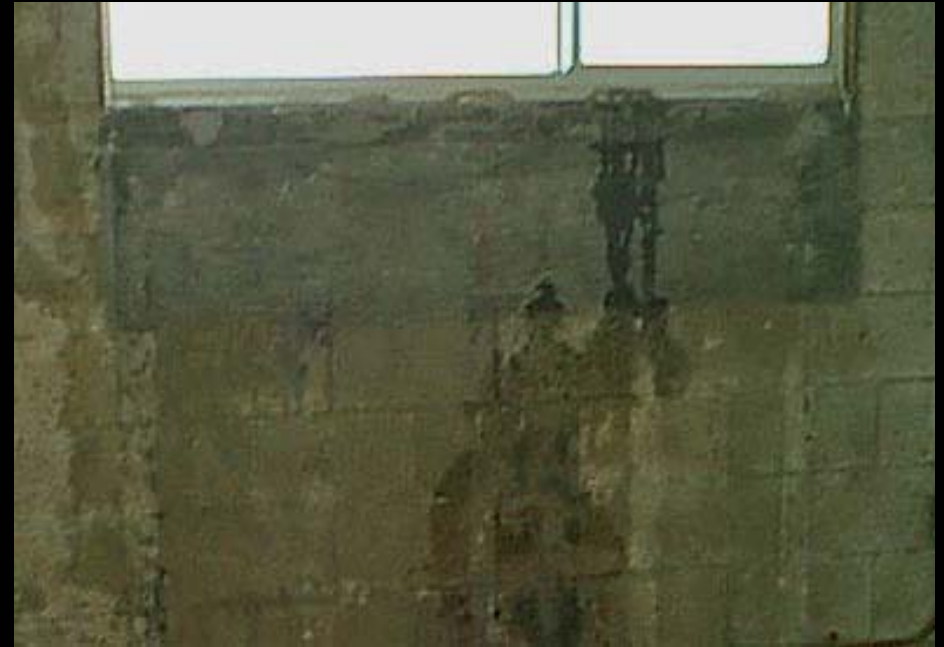
**Влага, которая содержится в строительных конструкциях, меняет характеристики материала по теплоотдаче и термоизоляции.**

**Влага в строительных конструкциях контрастно видна на экране тепловизора.**

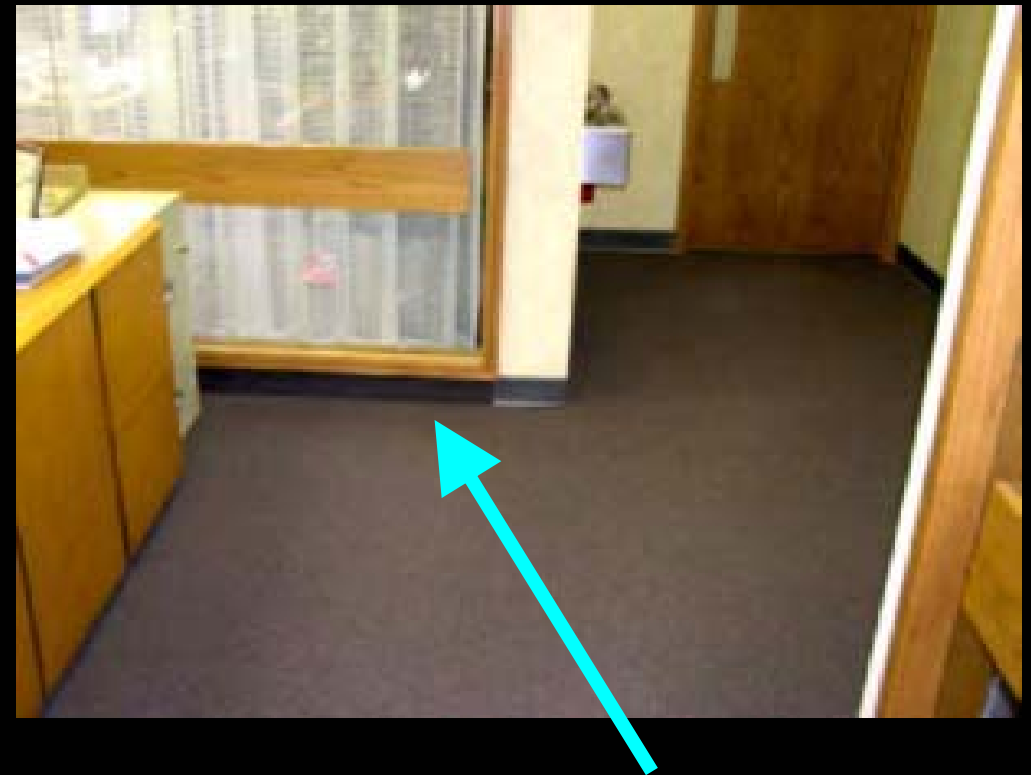
**Некачественная установка окон привела к затеканию влаги в помещение на уровне пола.**

**В помещении на пол уложен ковролин на резиновой основе. Без тепловизора проникновение влаги не заметно.**

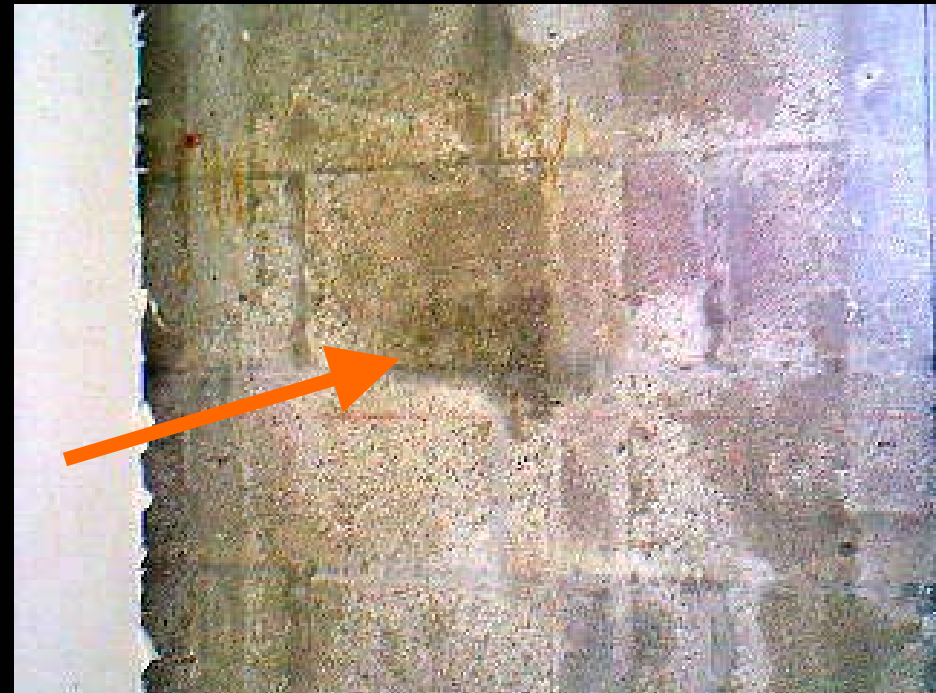
Дом находится в стадии ремонта.

Полная картина распространения влаги четко видна на экране тепловизора.

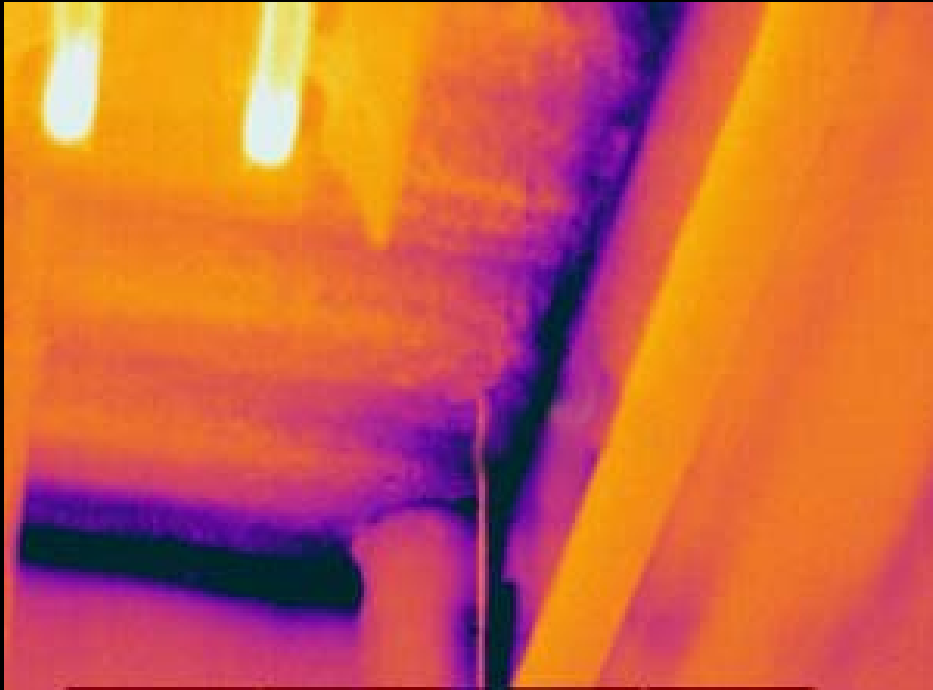
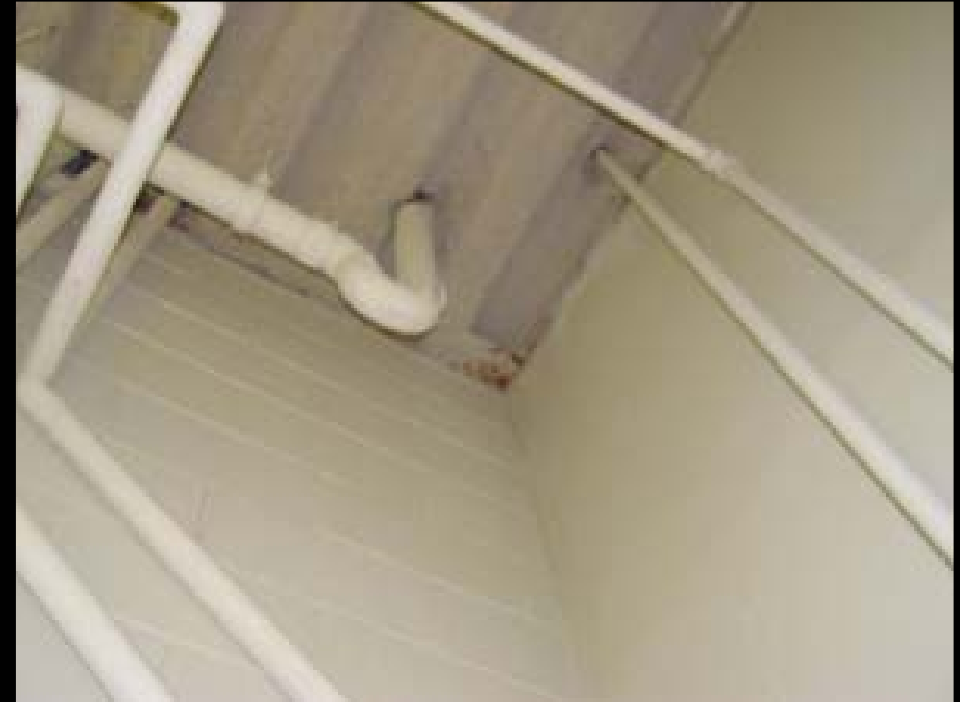
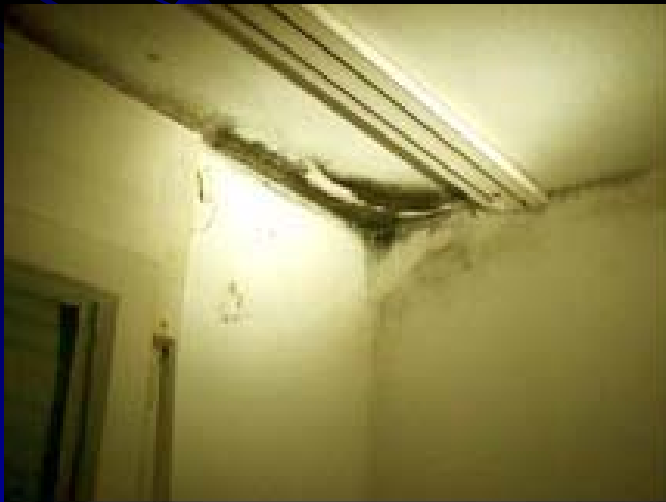
**Некачественная гидроизоляция крыши привела к проникновению влаги в помещение.**

**Если не выполнить ремонт крыши, то это приведет к образованию плесени.**

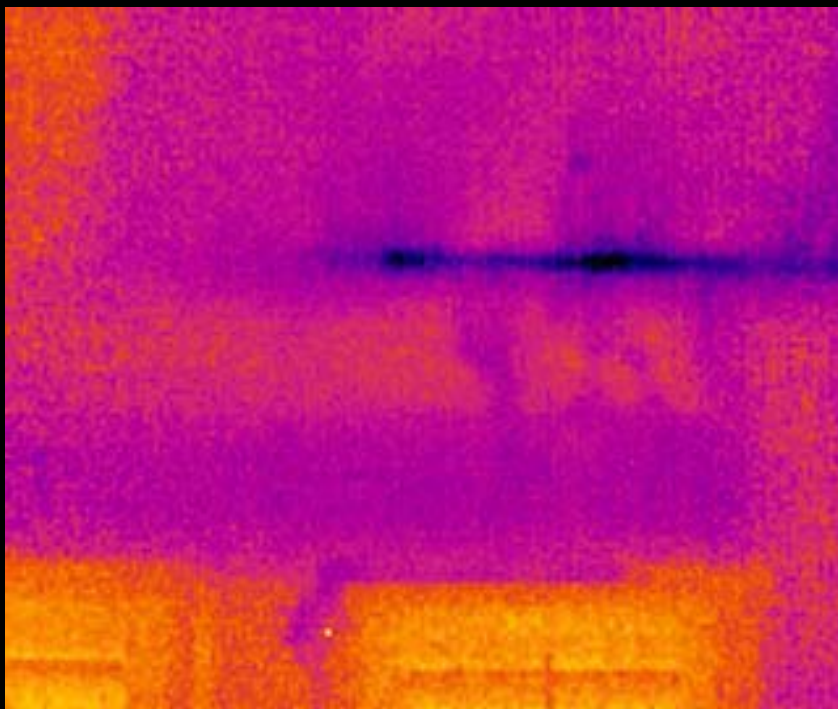
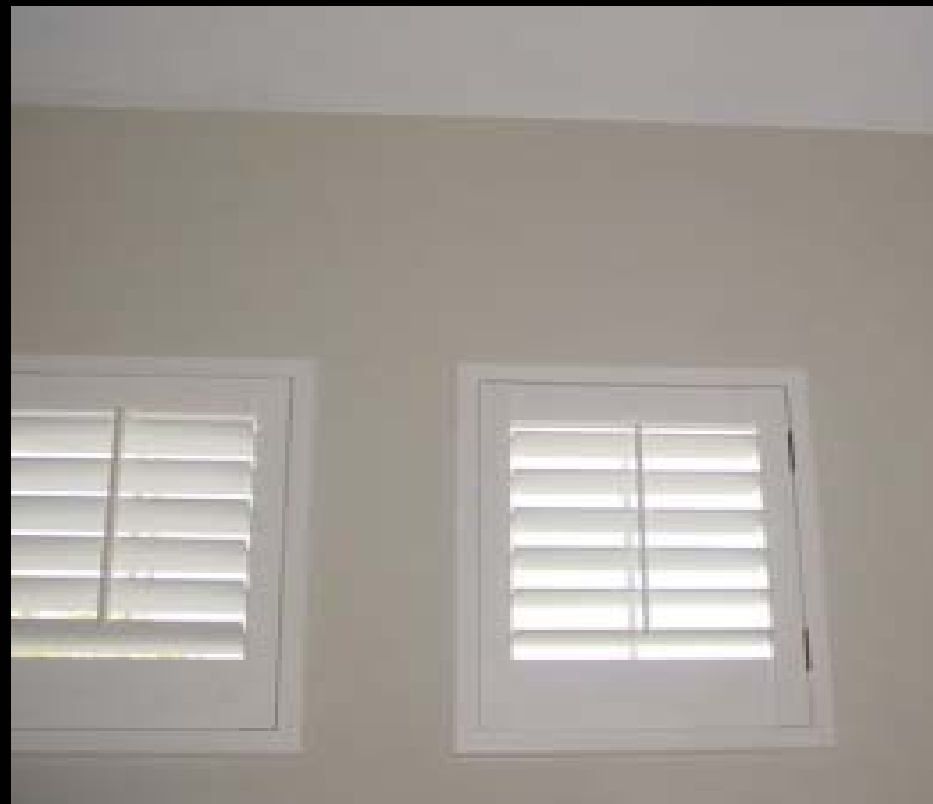
**Некачественная наружная отделка дома приводит в попаданию воды в стык между панелями дома.**

**Изнутри дома влага не видна из-за внутреннего покрытия гипсокартоном.**
